### FOTO SURVEY KONDISI JALAN TAHUN 2021

RUAS JALAN : Jl. Klinting-Kanding

| NO. RUAS | NAMA RUAS | DPU BINA MARGA KABUPATEN BANYUMAS | PETUGAS SURVEY | HALAMAN |
|---|---|---|---|---|
| 518 | Jl. Klinting-Kanding | | EKO&FAIZ | 1 |

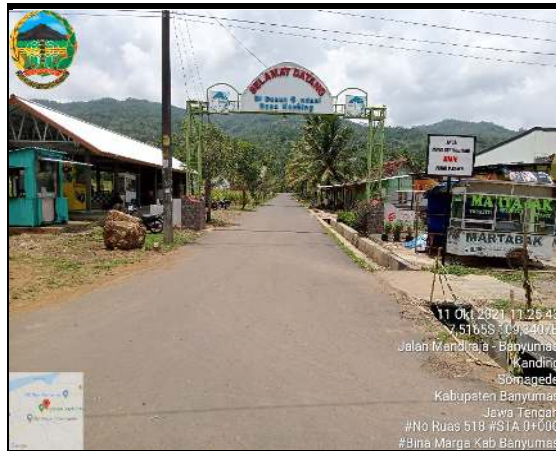
LOKASI : STA 0+000

KONDISI PERKERASAN : Baik  
LEBAR PERKERASAN : 4 M  
CATATAN : Hotmix

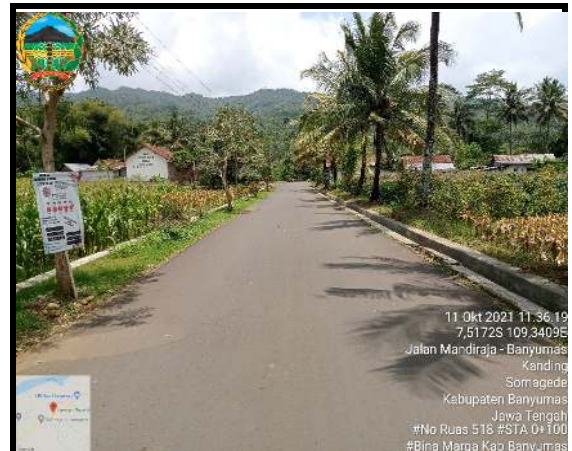
LOKASI : STA 0+100

KONDISI PERKERASAN : Baik  
LEBAR PERKERASAN : 4 M  
CATATAN : Hotmix

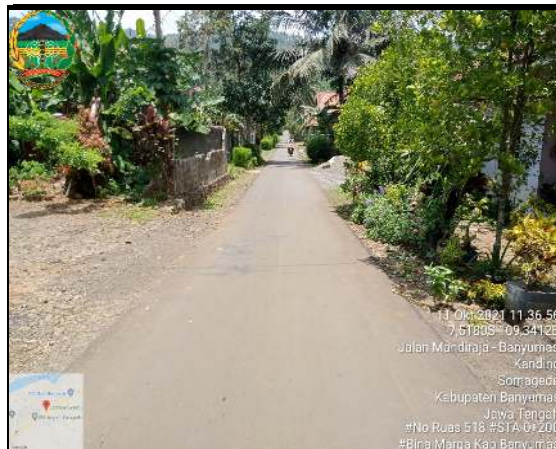
LOKASI : STA 0+200

KONDISI PERKERASAN : Baik  
LEBAR PERKERASAN : 3 M  
CATATAN : Hotmix

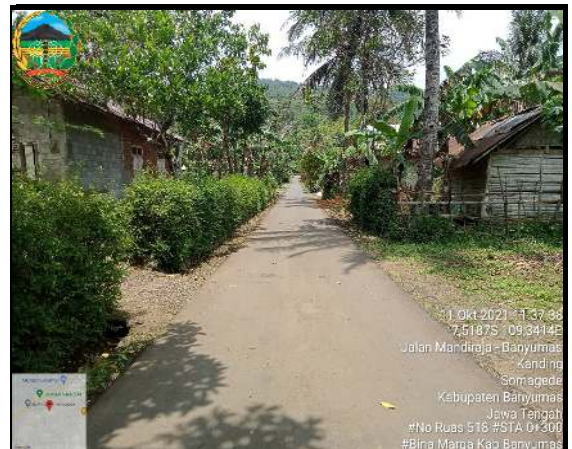
LOKASI : STA 0+300

KONDISI PERKERASAN : Baik  
LEBAR PERKERASAN : 3 M  
CATATAN : Hotmix

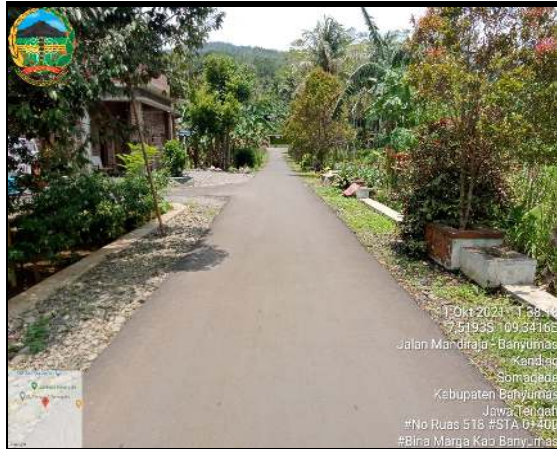
LOKASI : STA 0+400

KONDISI PERKERASAN : Baik

LEBAR PERKERASAN : 3 M

CATATAN : Hotmix

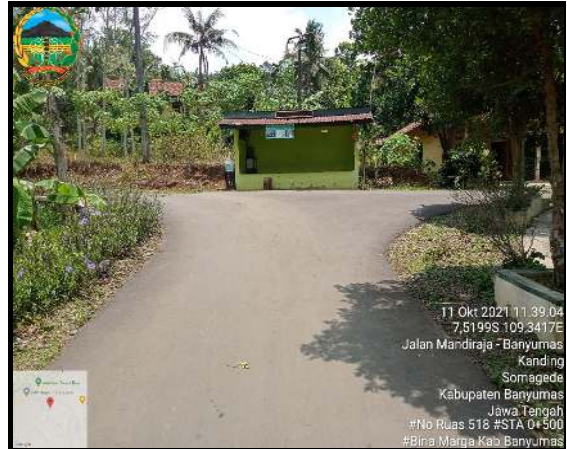
LOKASI : STA 0+500

KONDISI PERKERASAN : Baik

LEBAR PERKERASAN : 3 M

CATATAN : Hotmix

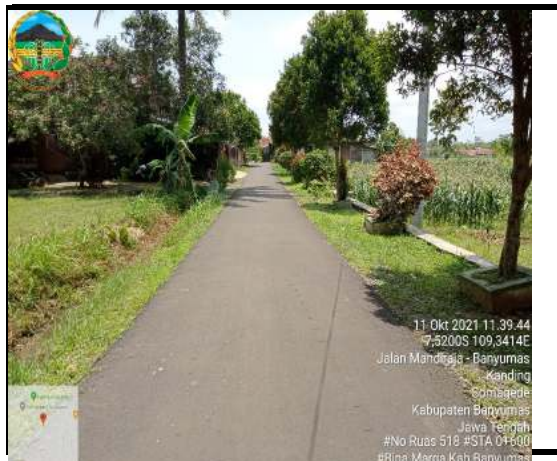
LOKASI : STA 0+600

KONDISI PERKERASAN : Baik

LEBAR PERKERASAN : 3 M

CATATAN : Hotmix

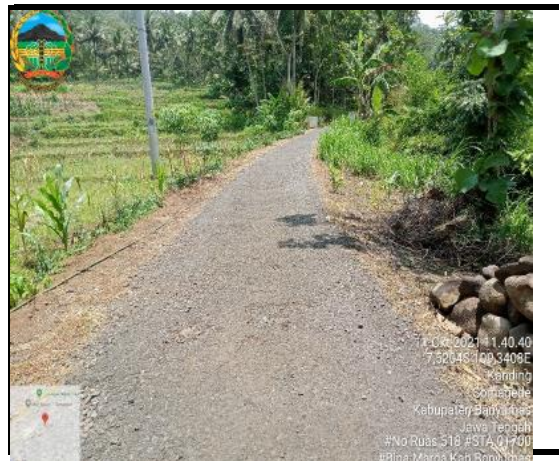
LOKASI : STA 0+700

KONDISI PERKERASAN : Rusak Berat

LEBAR PERKERASAN : 2,7 M

CATATAN : Kerikil

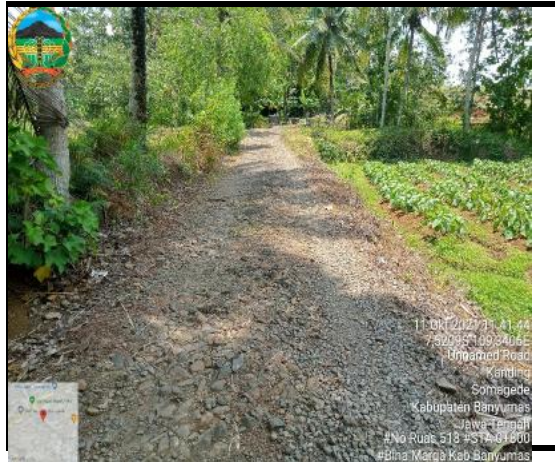
LOKASI :                **STA                0+800**

KONDISI PERKERASAN :                Rusak Berat

LEBAR PERKERASAN :                2,7                M

CATATAN :                Kerikil

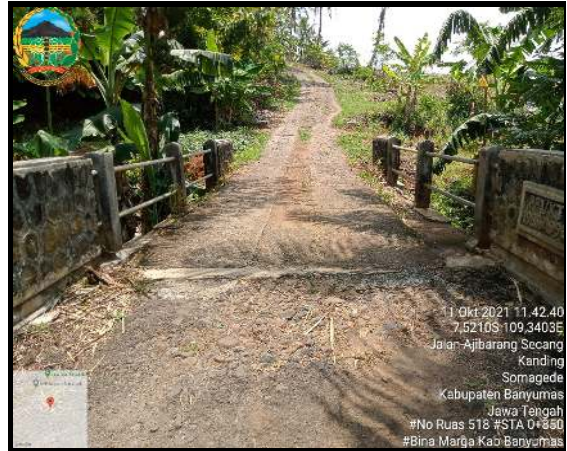
LOKASI :                **STA                0+850**

KONDISI PERKERASAN :                Rusak Ringan

LEBAR PERKERASAN :                2,5                M

CATATAN :                Kerikil

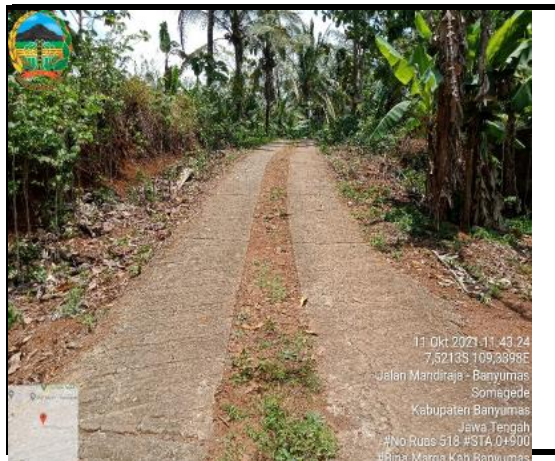
LOKASI :                **STA                0+900**

KONDISI PERKERASAN :                Rusak Ringan

LEBAR PERKERASAN :                2,5                M

CATATAN :                Kerikil

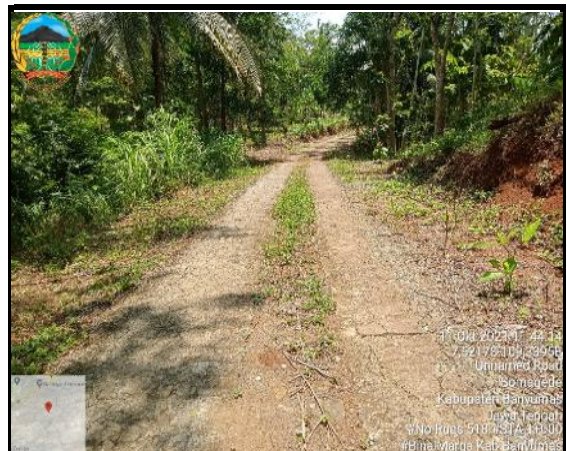
LOKASI :                **STA                1+000**

KONDISI PERKERASAN :                Rusak Ringan

LEBAR PERKERASAN :                2,5                M

CATATAN :                Kerikil

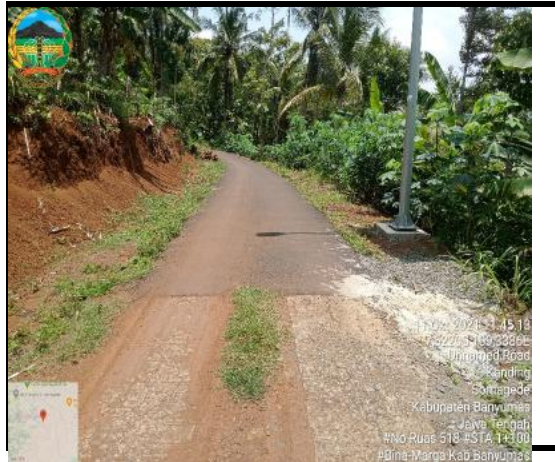
LOKASI : STA 1+100

KONDISI PERKERASAN : Baik

LEBAR PERKERASAN : 2,5 M

CATATAN : Hotmix

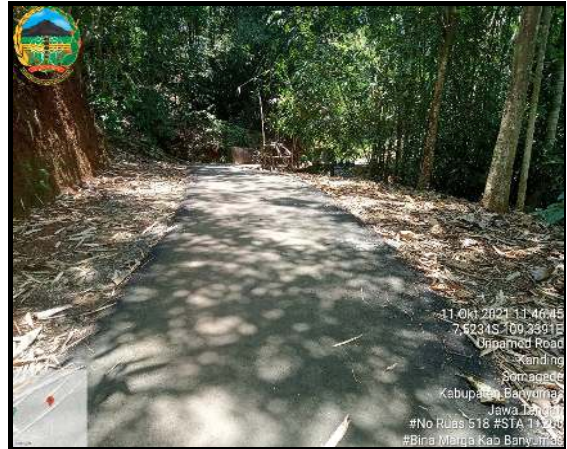
LOKASI : STA 1+200

KONDISI PERKERASAN : Baik

LEBAR PERKERASAN : 2,5 M

CATATAN : Hotmix

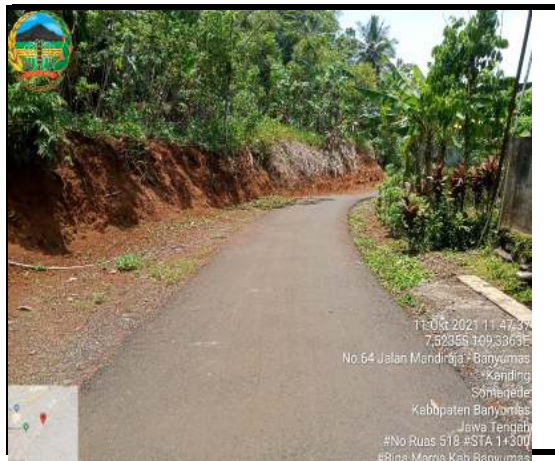
LOKASI : STA 1+300

KONDISI PERKERASAN : Baik

LEBAR PERKERASAN : 2,5 M

CATATAN : Hotmix

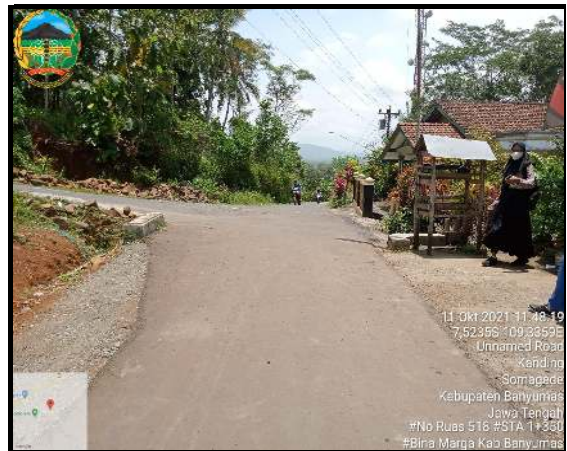
LOKASI : STA 1+350

KONDISI PERKERASAN : Baik

LEBAR PERKERASAN : 2,5 M

CATATAN : Hotmix
