## FOTO SURVEY KONDISI JALAN TAHUN 2020

RUAS JALAN : Pancurendang - Lesmana

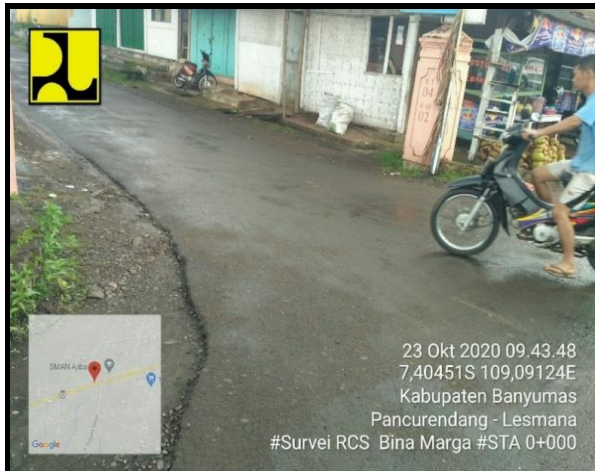
LOKASI :           **STA           0+000**

KONDISI PERKERASAN :        ASPAL

LEBAR PERKERASAN :        3-4           M

CATATAN :            BAIK

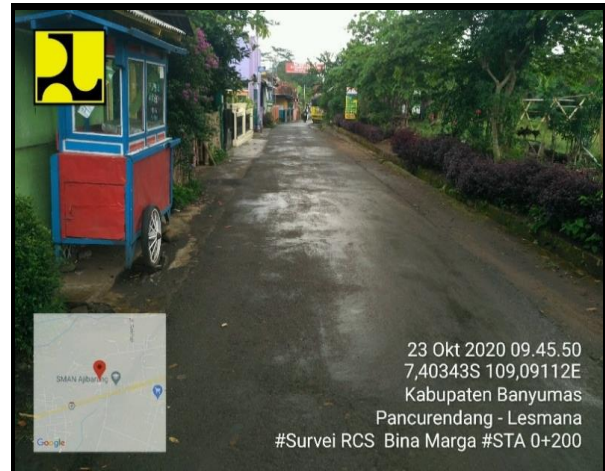
LOKASI :           **STA           0+200**

KONDISI PERKERASAN :        ASPAL

LEBAR PERKERASAN :        3-4           M

CATATAN :            SEDANG

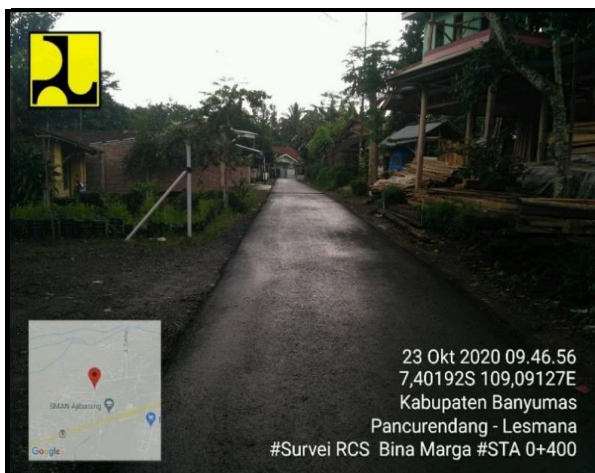
LOKASI :           **STA           0+400**

KONDISI PERKERASAN :        ASPAL

LEBAR PERKERASAN :        3-4           M

CATATAN :            BAIK

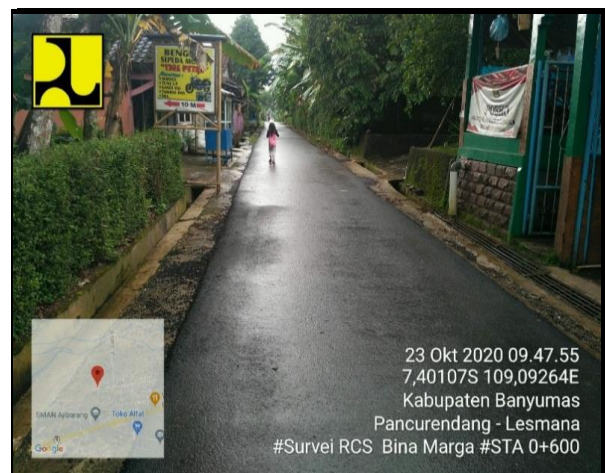
LOKASI :           **STA           0+600**

KONDISI PERKERASAN :        ASPAL

LEBAR PERKERASAN :        3-4           M

CATATAN :            BAIK

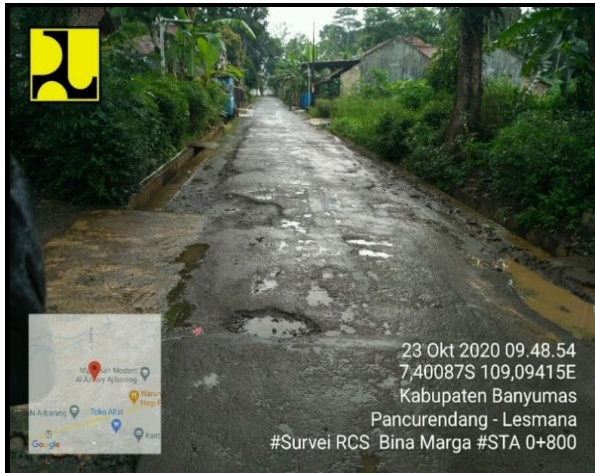
LOKASI : STA 0+800

KONDISI PERKERASAN : ASPAL  
LEBAR PERKERASAN : 3-4 M  
CATATAN : RUSAK RINGAN

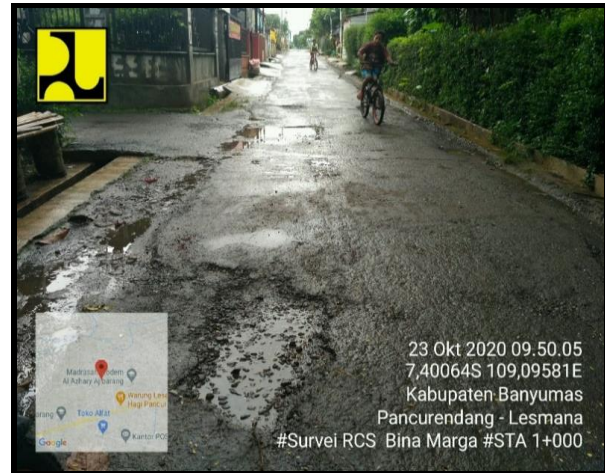
LOKASI : STA 1+000

KONDISI PERKERASAN : ASPAL  
LEBAR PERKERASAN : 3-4 M  
CATATAN : RUSAK RINGAN

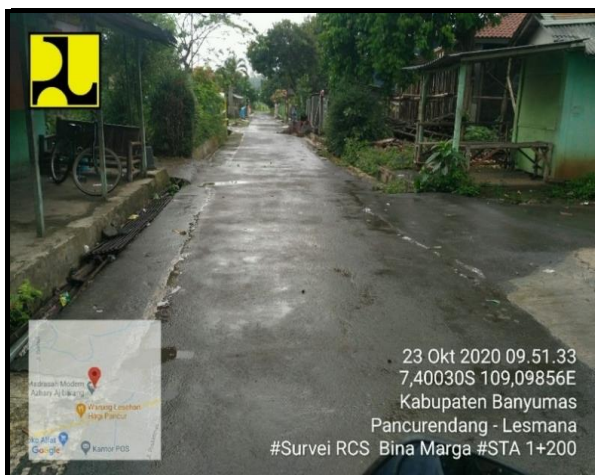
LOKASI : STA 1+200

KONDISI PERKERASAN : ASPAL  
LEBAR PERKERASAN : 3-4 M  
CATATAN : SEDANG

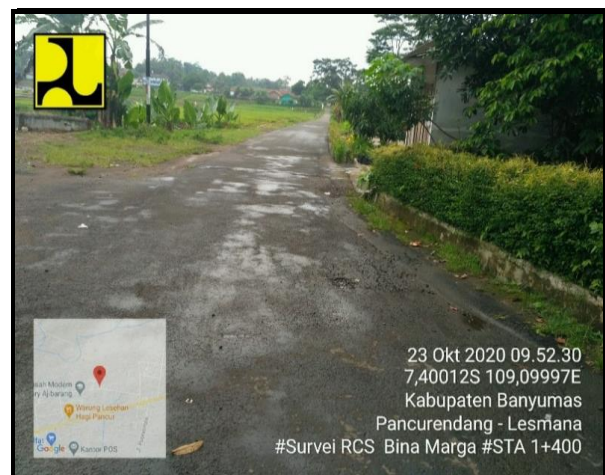
LOKASI : STA 1+400

KONDISI PERKERASAN : ASPAL  
LEBAR PERKERASAN : 3-4 M  
CATATAN : RUSAK RINGAN

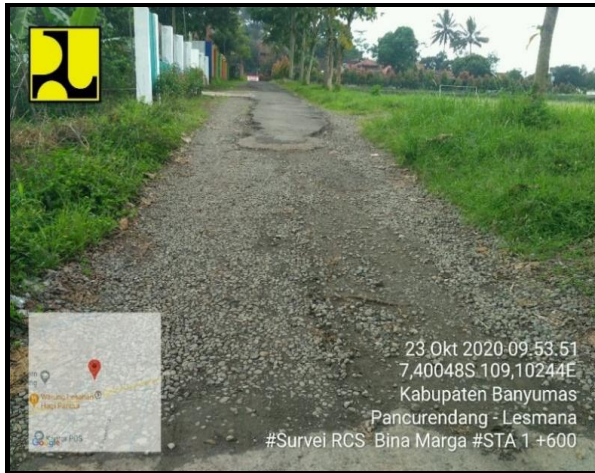
LOKASI :            **STA**            **1+600**            -            **1+750**

KONDISI PERKERASAN            :            KERIKIL  
LEBAR PERKERASAN            :            3-4            M  
CATATAN            :            RUSAK BERAT

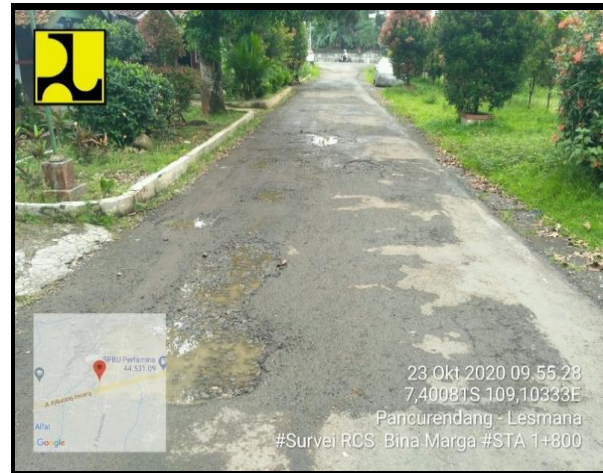
LOKASI :            **STA**            **1+750**            -            **1+800**

KONDISI PERKERASAN            :            ASPAL  
LEBAR PERKERASAN            :            3-4            M  
CATATAN            :            RUSAK RINGAN
