### FOTO SURVEY KONDISI JALAN TAHUN 2021

RUAS JALAN : JL. CIKAWUNG-KARANGKLESEM

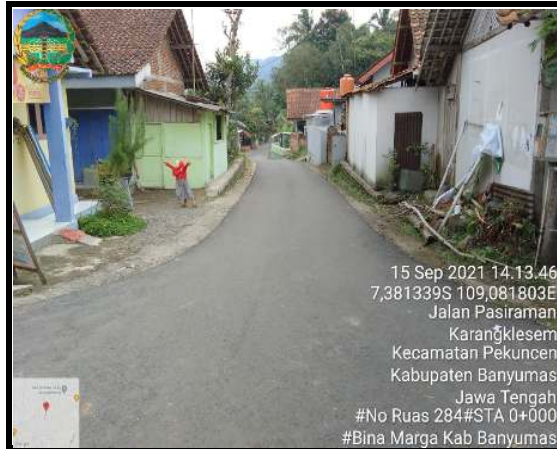
LOKASI :                **STA                0+000**

KONDISI PERKERASAN                :        Baik  
LEBAR PERKERASAN                :        2,8                M  
CATATAN                :        Hotmix

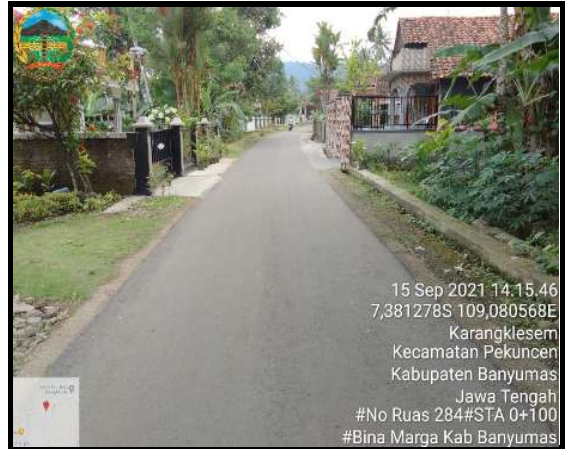
LOKASI :                **STA                0+100**

KONDISI PERKERASAN                :        Baik  
LEBAR PERKERASAN                :        2,8                M  
CATATAN                :        Hotmix

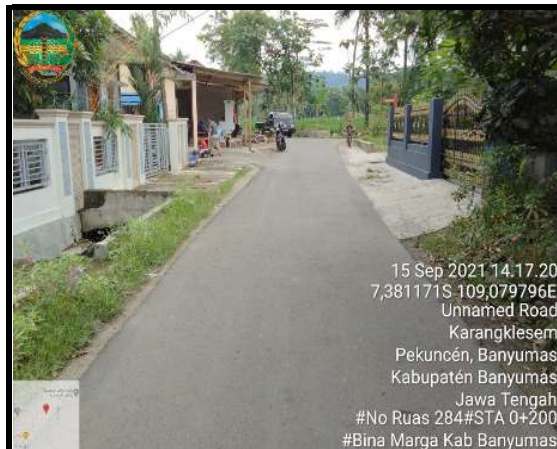
LOKASI :                **STA                0+200**

KONDISI PERKERASAN                :        Baik  
LEBAR PERKERASAN                :        2,8                M  
CATATAN                :        Hotmix

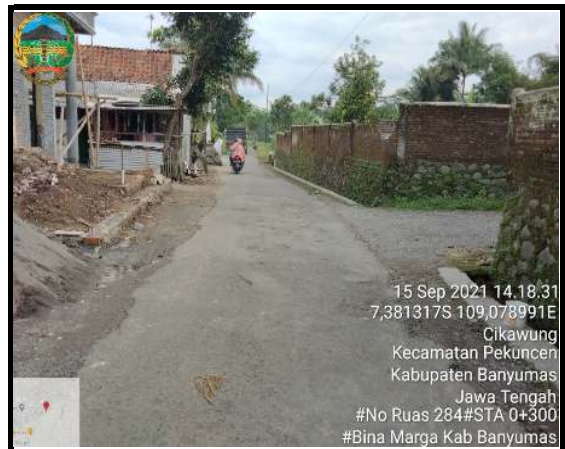
LOKASI :                **STA                0+300**

KONDISI PERKERASAN                :        Sedang  
LEBAR PERKERASAN                :        2,6                M  
CATATAN                :        Lapis Penetrasi

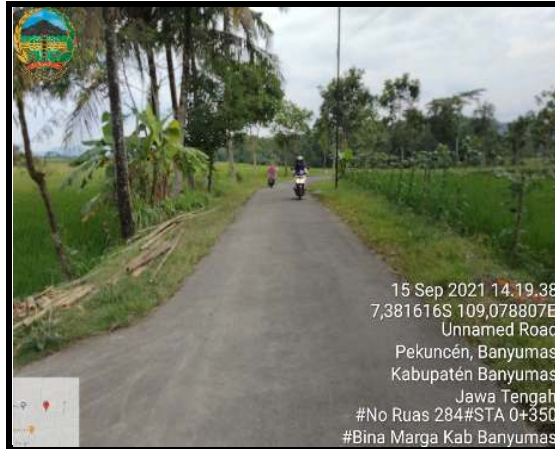
LOKASI :           **STA                   0+350**

KONDISI PERKERASAN           :    Baik  
LEBAR PERKERASAN            :    2,6            M  
CATATAN                         :    Lapis Penetrasi

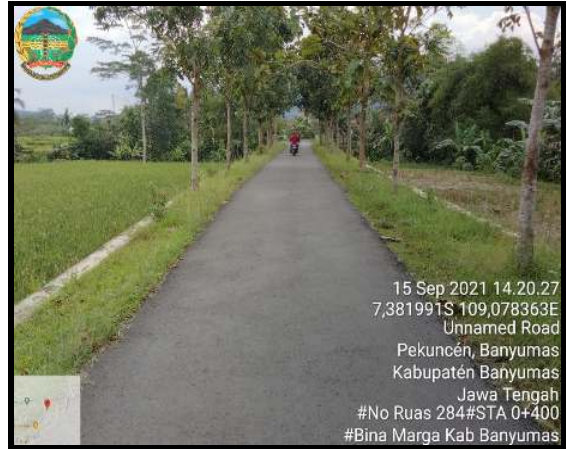
LOKASI :           **STA                   0+400**

KONDISI PERKERASAN           :    Baik  
LEBAR PERKERASAN            :    2,6            M  
CATATAN                         :    Lapis Penetrasi

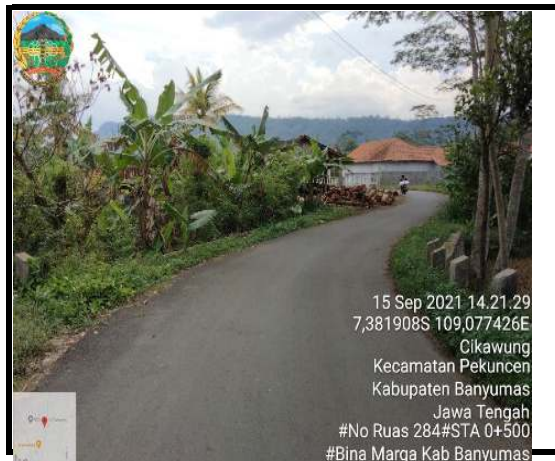
LOKASI :           **STA                   0+500**

KONDISI PERKERASAN           :    Baik  
LEBAR PERKERASAN            :    4,1            M  
CATATAN                         :    Hotmix

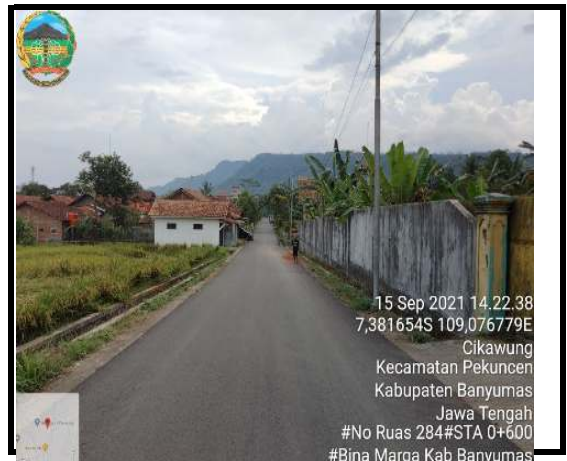
LOKASI :           **STA                   0+600**

KONDISI PERKERASAN           :    Baik  
LEBAR PERKERASAN            :    4,5            M  
CATATAN                         :    Hotmix

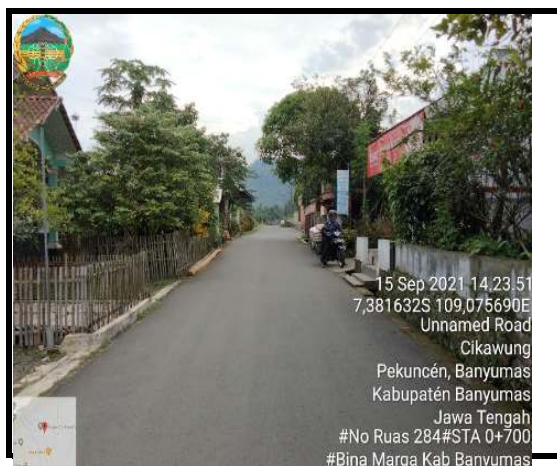
LOKASI :               **STA               0+700**

KONDISI PERKERASAN               :     Baik  
LEBAR PERKERASAN               :     4,5               M  
CATATAN                               :     Hotmix

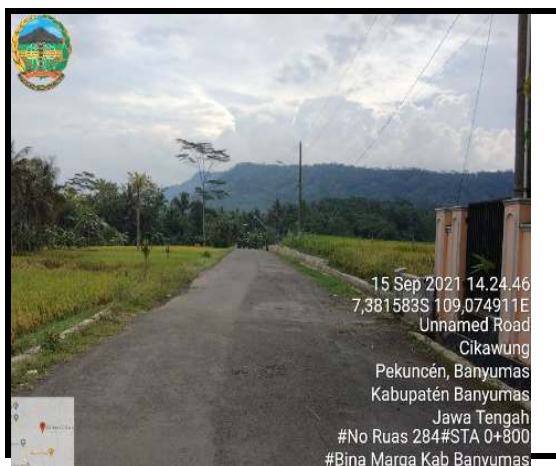
LOKASI :               **STA               0+800**

KONDISI PERKERASAN               :     Sedang  
LEBAR PERKERASAN               :     5,1               M  
CATATAN                               :     Hotmix

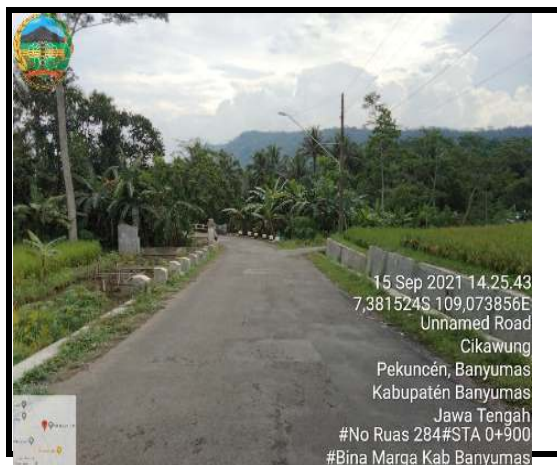
LOKASI :               **STA               0+900**

KONDISI PERKERASAN               :     Sedang  
LEBAR PERKERASAN               :     5,1               M  
CATATAN                               :     Hotmix

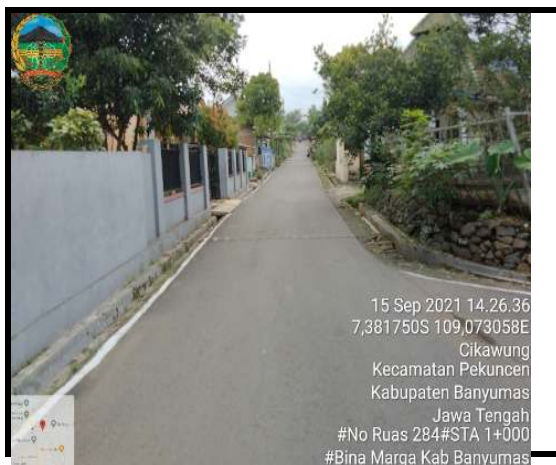
LOKASI :               **STA               1+000**

KONDISI PERKERASAN               :     Baik  
LEBAR PERKERASAN               :     4,1               M  
CATATAN                               :     Hotmix

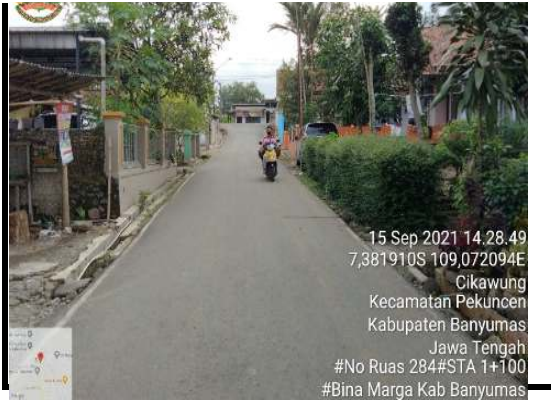
LOKASI :               **STA               1+100**

KONDISI PERKERASAN               :     Baik  
LEBAR PERKERASAN                :     4,1                M  
CATATAN                               :     Hotmix

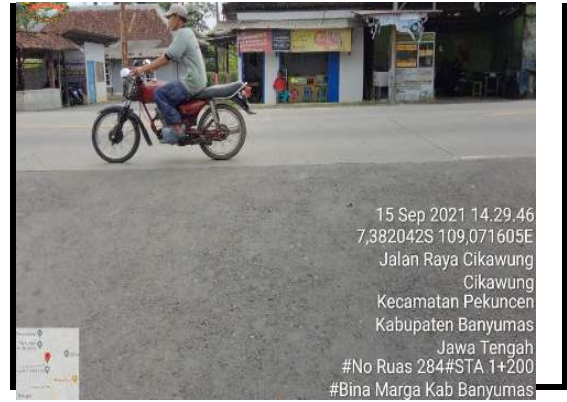
LOKASI :               **STA               1+200**

KONDISI PERKERASAN               :     Baik  
LEBAR PERKERASAN                :     4,1                M  
CATATAN                               :     Hotmix
