FOTO SURVEY KONDISI JALAN TAHUN 2023

RUAS JALAN : KEMAWI - CURUG GEMAWANG

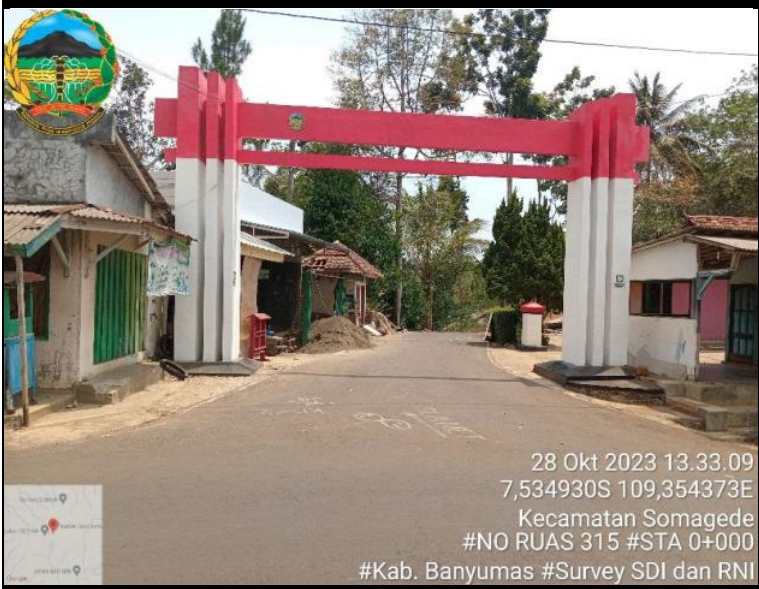
LOKASI : STA 0+000

28 Okt 2023 13.33.09  
7,534930S 109,354373E  
Kecamatan Somagede  
#NO RUAS 315 #STA 0+000  
#Kab. Banyumas #Survey SDI dan RNI

KONDISI PERKERASAN : Baik

LEBAR PERKERASAN : 4 M

CATATAN : Aspal

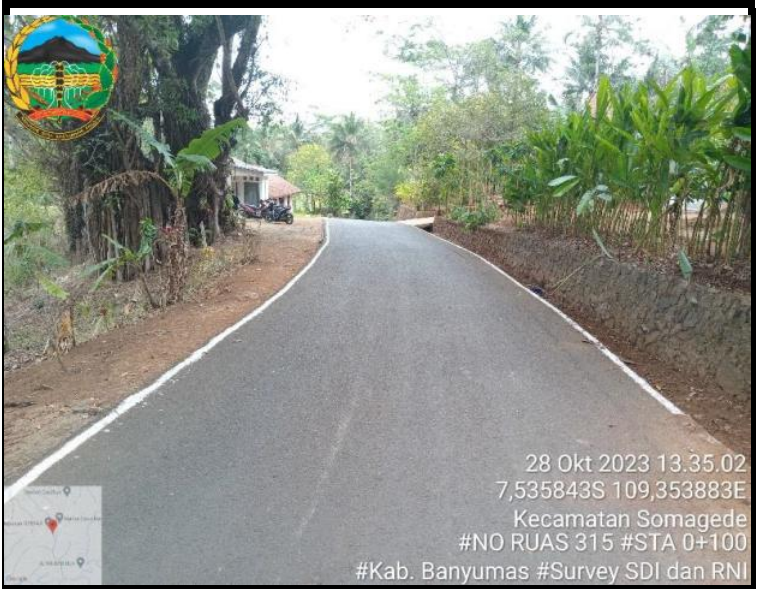
LOKASI : STA 0+100

28 Okt 2023 13.35.02  
7,535843S 109,353883E  
Kecamatan Somagede  
#NO RUAS 315 #STA 0+100  
#Kab. Banyumas #Survey SDI dan RNI

KONDISI PERKERASAN : Baik

LEBAR PERKERASAN : 4 M

CATATAN : Aspal

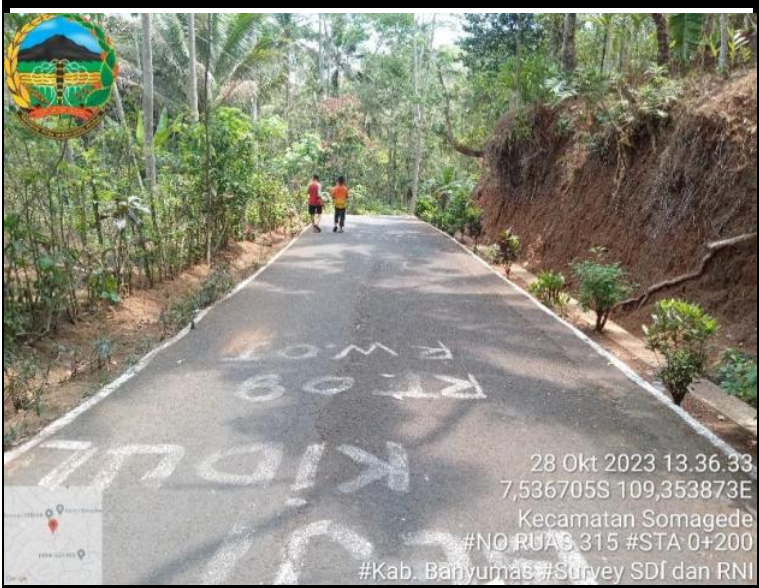
LOKASI : STA 0+200

28 Okt 2023 13.36.33  
7,536705S 109,353873E  
Kecamatan Somagede  
#NO RUAS 315 #STA 0+200  
#Kab. Banyumas #Survey SDI dan RNI

KONDISI PERKERASAN : Sedang

LEBAR PERKERASAN : 4 M

CATATAN : Aspal

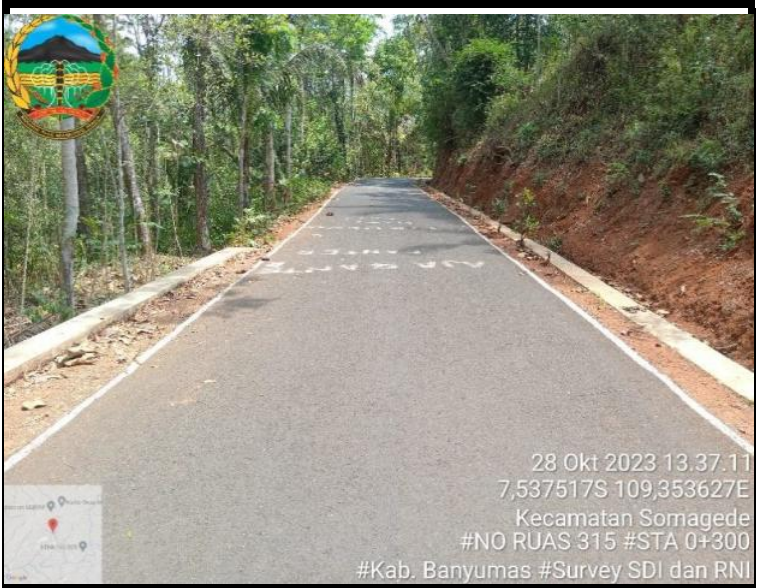
LOKASI : STA 0+300

28 Okt 2023 13.37.11  
7,537517S 109,353627E  
Kecamatan Somagede  
#NO RUAS 315 #STA 0+300  
#Kab. Banyumas #Survey SDI dan RNI

KONDISI PERKERASAN : Sedang

LEBAR PERKERASAN : 4 M

CATATAN : Aspal

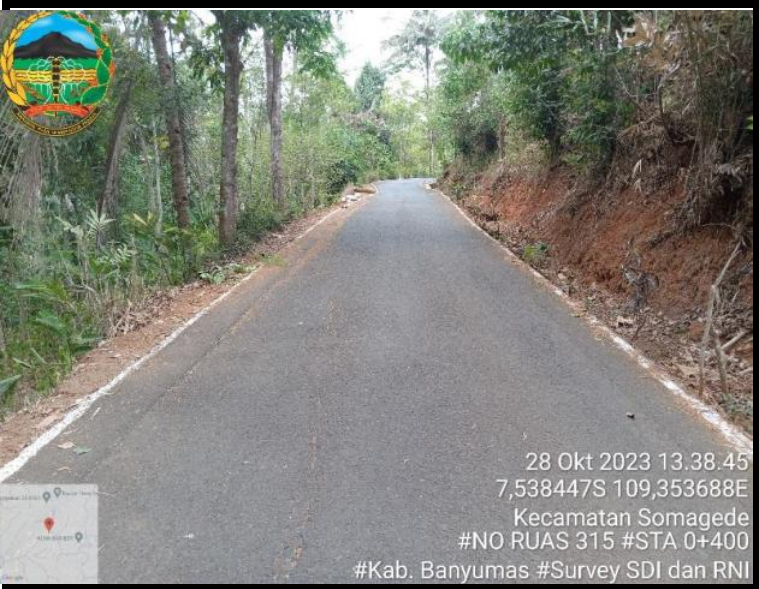
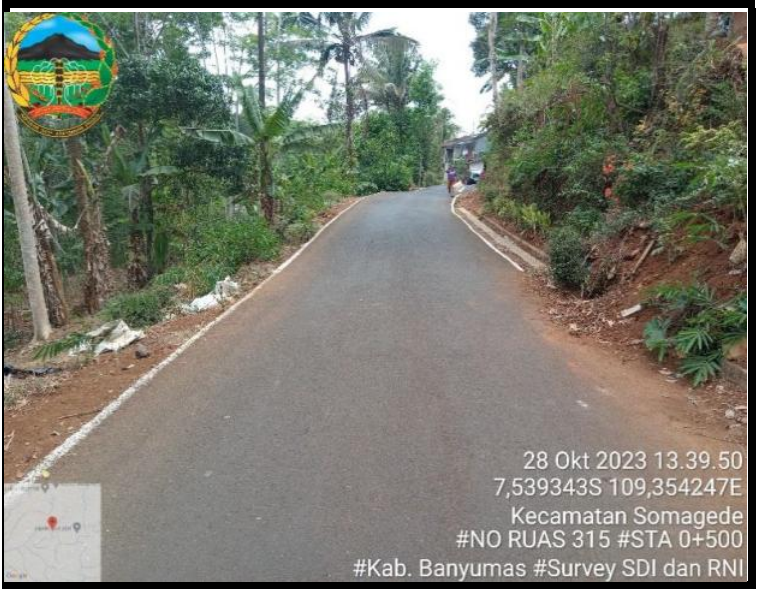
| <div style="display: flex; justify-content: space-around;"><div style="width: 45%;"><p>28 Okt 2023 13.38.45<br/>7,538447S 109,353688E<br/>Kecamatan Somagede<br/>#NO RUAS 315 #STA 0+400<br/>#Kab. Banyumas #Survey SDI dan RNI</p></div><div style="width: 45%;"><p>28 Okt 2023 13.39.50<br/>7,539343S 109,354247E<br/>Kecamatan Somagede<br/>#NO RUAS 315 #STA 0+500<br/>#Kab. Banyumas #Survey SDI dan RNI</p></div></div> | | | | |
| KONDISI PERKERASAN | : | Sedang | KONDISI PERKERASAN | : Baik |
| LEBAR PERKERASAN | : | 4 M | LEBAR PERKERASAN | : 4 M |
| CATATAN | : | Aspal | CATATAN | : Aspal |

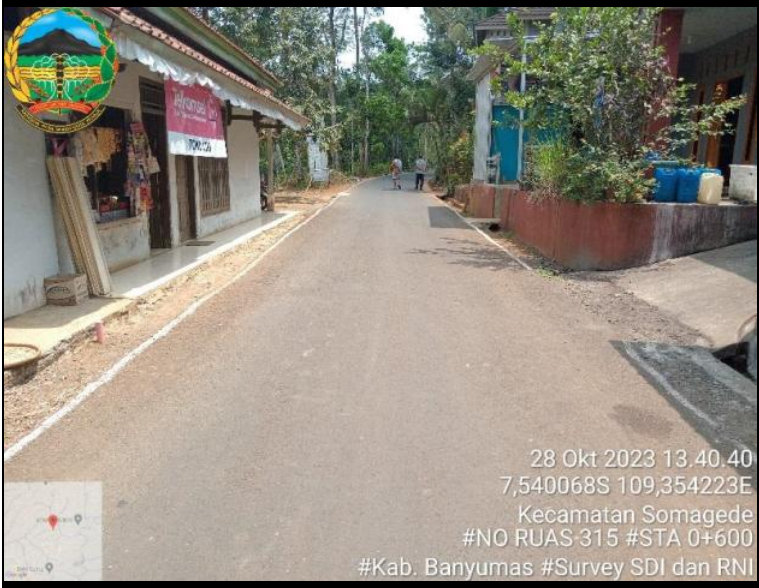
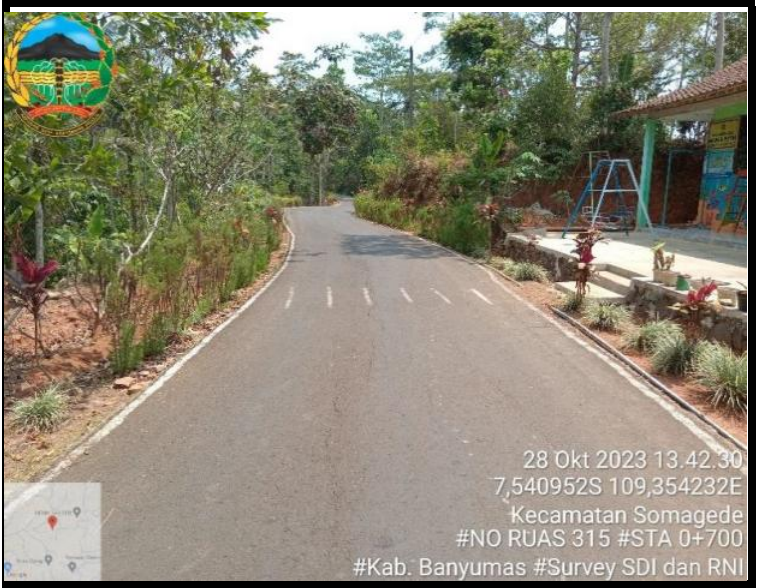
| <div style="display: flex; justify-content: space-around;"><div style="width: 45%;"><p>28 Okt 2023 13.40.40<br/>7,540068S 109,354223E<br/>Kecamatan Somagede<br/>#NO RUAS 315 #STA 0+600<br/>#Kab. Banyumas #Survey SDI dan RNI</p></div><div style="width: 45%;"><p>28 Okt 2023 13.42.30<br/>7,540952S 109,354232E<br/>Kecamatan Somagede<br/>#NO RUAS 315 #STA 0+700<br/>#Kab. Banyumas #Survey SDI dan RNI</p></div></div> | | | | |
| KONDISI PERKERASAN | : | Baik | KONDISI PERKERASAN | : Sedang |
| LEBAR PERKERASAN | : | 4 M | LEBAR PERKERASAN | : 4 M |
| CATATAN | : | Aspal | CATATAN | : Aspal |

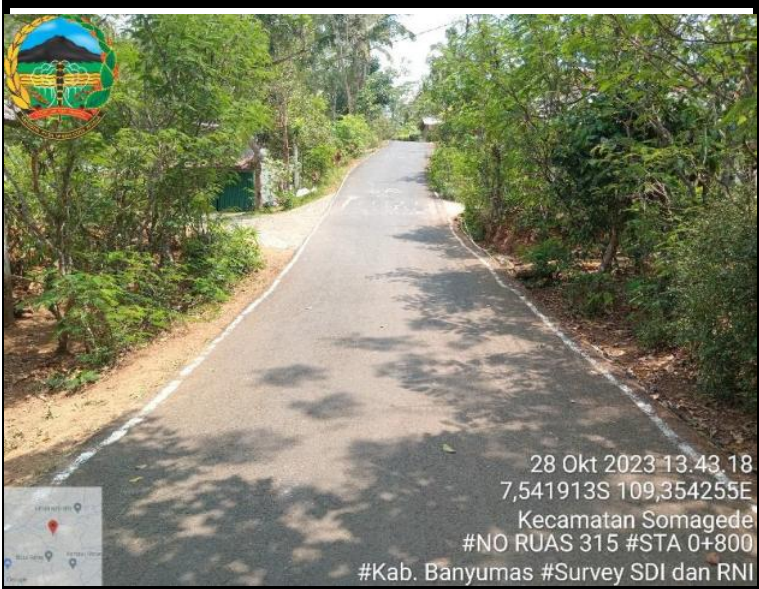
LOKASI : STA 0+800

28 Okt 2023 13.43.18  
7,541913S 109,354255E  
Kecamatan Somagede  
#NO RUAS 315 #STA 0+800  
#Kab. Banyumas #Survey SDI dan RNI

KONDISI PERKERASAN : Baik

LEBAR PERKERASAN : 4 M

CATATAN : Aspal

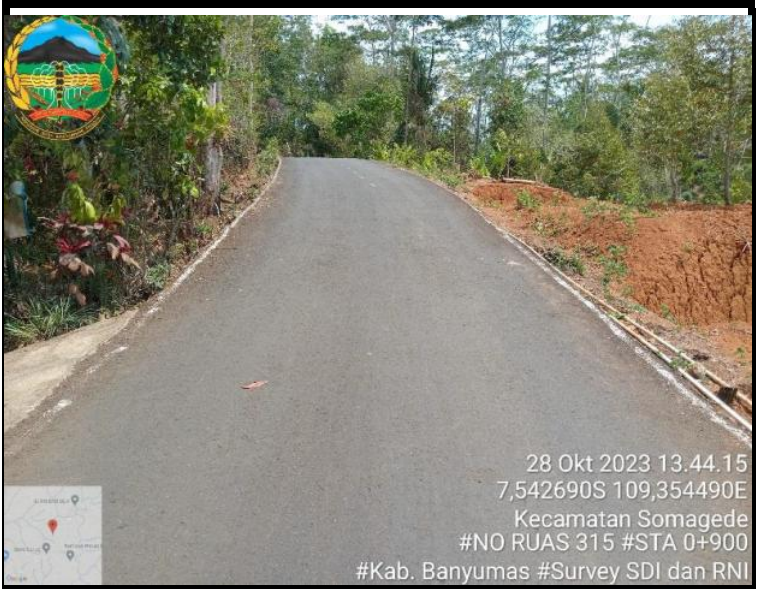
LOKASI : STA 0+900

28 Okt 2023 13.44.15  
7,542690S 109,354490E  
Kecamatan Somagede  
#NO RUAS 315 #STA 0+900  
#Kab. Banyumas #Survey SDI dan RNI

KONDISI PERKERASAN : Baik

LEBAR PERKERASAN : 4 M

CATATAN : Aspal

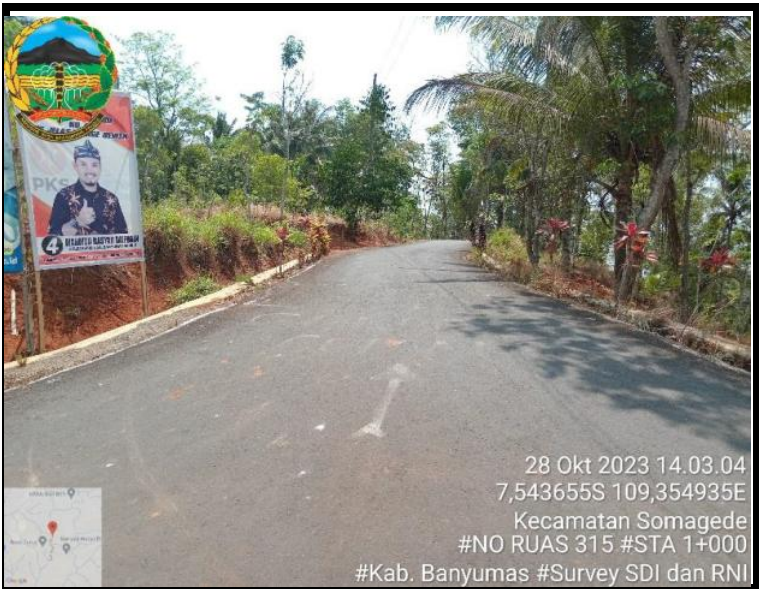
LOKASI : STA 1+000

28 Okt 2023 14.03.04  
7,543655S 109,354935E  
Kecamatan Somagede  
#NO RUAS 315 #STA 1+000  
#Kab. Banyumas #Survey SDI dan RNI

KONDISI PERKERASAN : Baik

LEBAR PERKERASAN : 4 M

CATATAN : Aspal

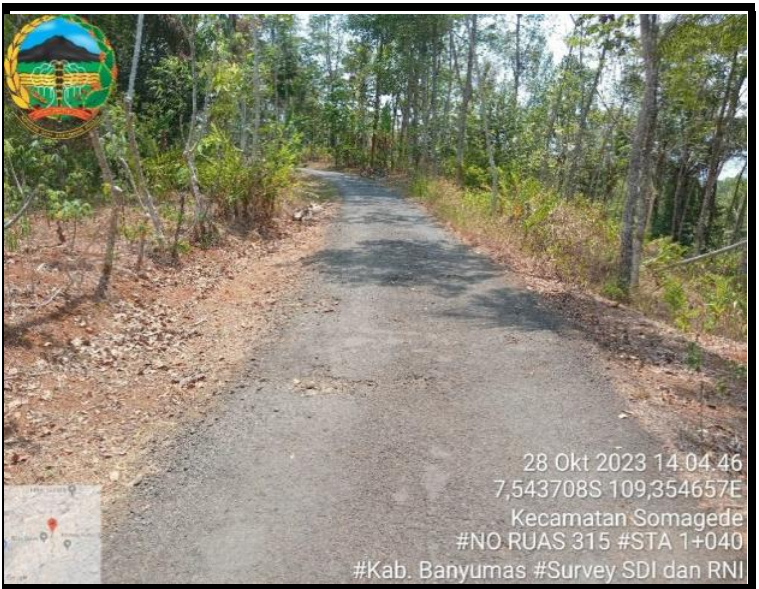
LOKASI : STA 1+040

28 Okt 2023 14.04.46  
7,543708S 109,354657E  
Kecamatan Somagede  
#NO RUAS 315 #STA 1+040  
#Kab. Banyumas #Survey SDI dan RNI

KONDISI PERKERASAN : Rusak Ringan

LEBAR PERKERASAN : 3 M

CATATAN : Aspal

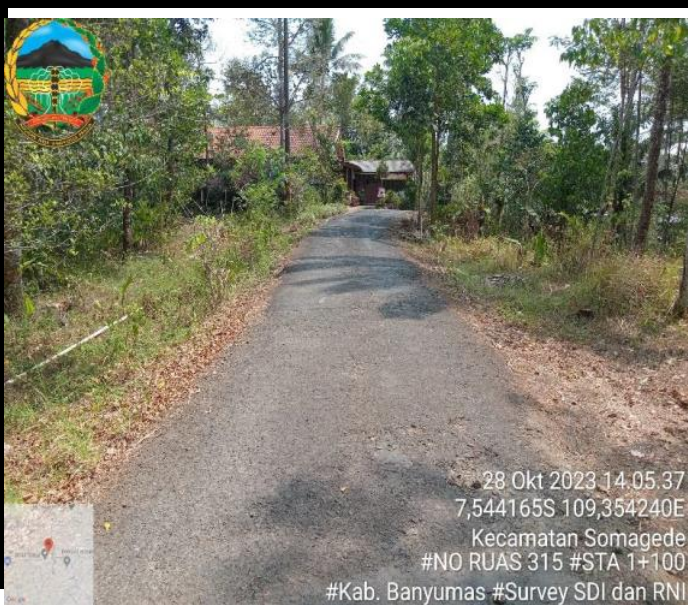
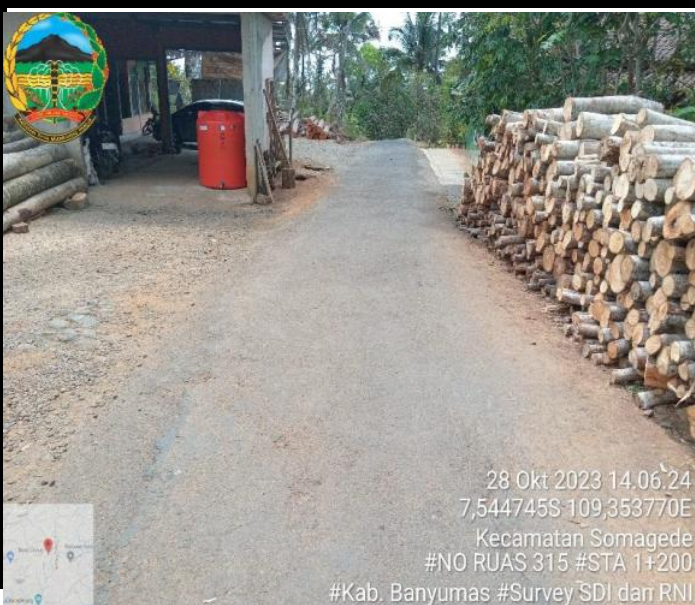
| FOTO SURVEY KONDISI JALAN TAHUN 2023 | | | | | |
|---|---|---|---|---|---|
| LOKASI : | STA | 1+100 | LOKASI : | STA | 1+200 |

| FOTO SURVEY KONDISI JALAN TAHUN 2023 | | | | | |
|---|---|---|---|---|---|
| KONDISI PERKERASAN | : | Rusak Ringan | KONDISI PERKERASAN | : | Rusak Ringan |
| LEBAR PERKERASAN | : | 3 M | LEBAR PERKERASAN | : | 3 M |
| CATATAN | : | Aspal | CATATAN | : | Aspal |

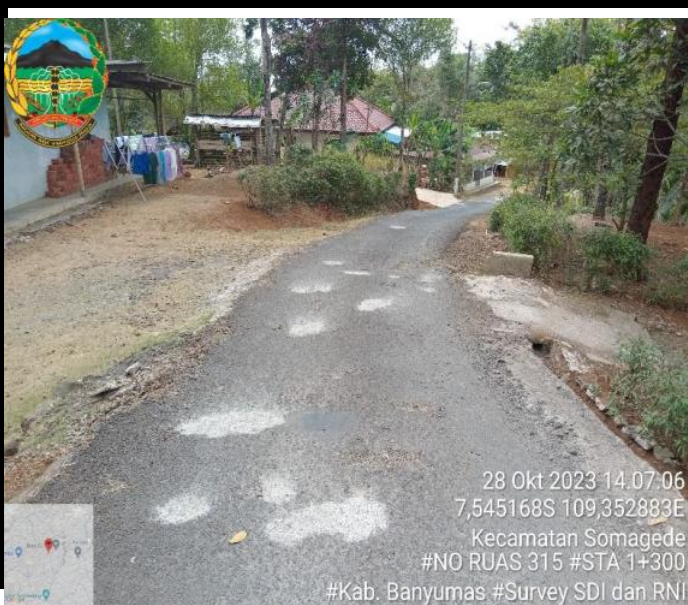
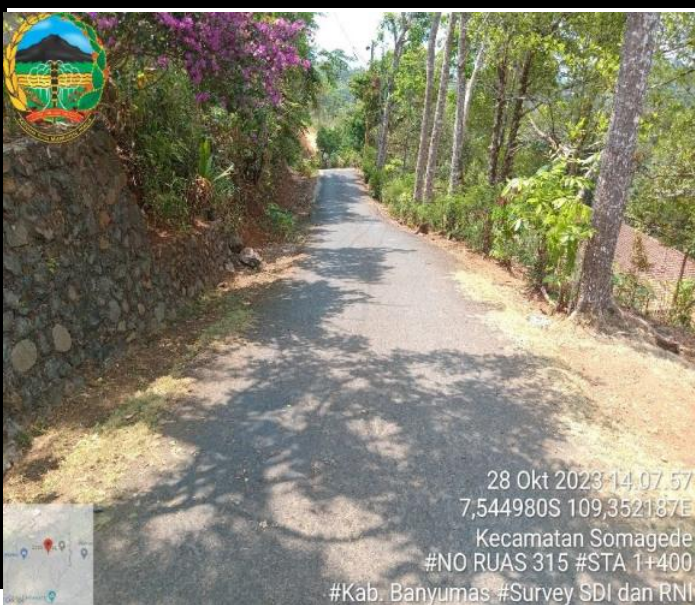
| FOTO SURVEY KONDISI JALAN TAHUN 2023 | | | | | |
|---|---|---|---|---|---|
| LOKASI : | STA | 1+300 | LOKASI : | STA | 1+400 |

| FOTO SURVEY KONDISI JALAN TAHUN 2023 | | | | | |
|---|---|---|---|---|---|
| KONDISI PERKERASAN | : | Rusak Ringan | KONDISI PERKERASAN | : | Rusak Ringan |
| LEBAR PERKERASAN | : | 3 M | LEBAR PERKERASAN | : | 3 M |
| CATATAN | : | Aspal | CATATAN | : | Aspal |

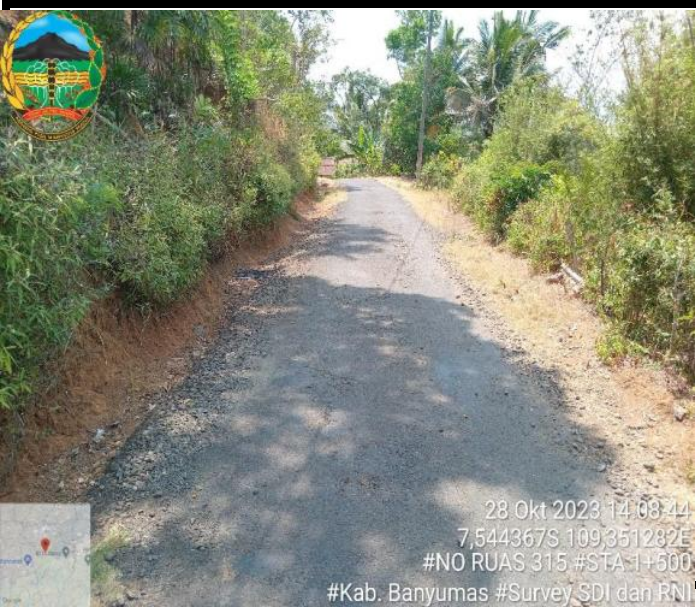
LOKASI : STA 1+500

28 Okt 2023 14:08:44  
7,544367S 109,351282E  
#NO RUAS 315 #STA 1+500  
#Kab. Banyumas #Survey SDI dan RNI

KONDISI PERKERASAN : Rusak Ringan

LEBAR PERKERASAN : 3 M

CATATAN : Aspal

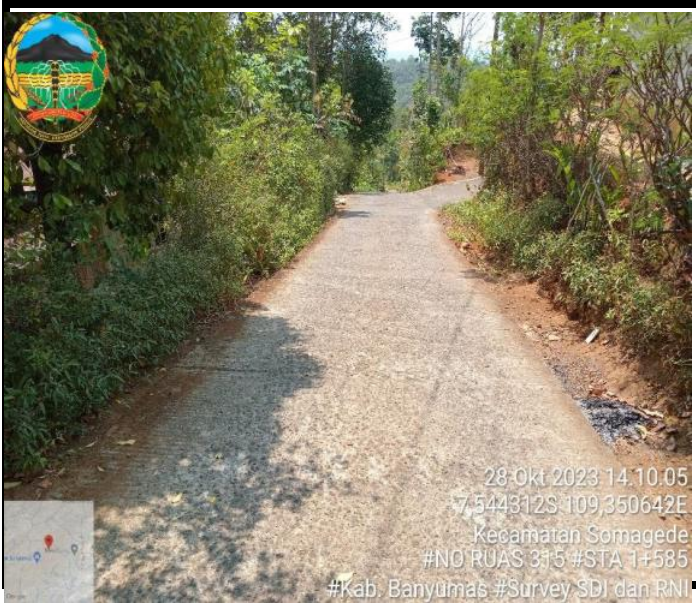
LOKASI : STA 1+585

28 Okt 2023 14:10:05  
7,544312S 109,350642E  
Kecamatan Somagede  
#NO RUAS 315 #STA 1+585  
#Kab. Banyumas #Survey SDI dan RNI

KONDISI PERKERASAN : Rusak Ringan

LEBAR PERKERASAN : 3 M

CATATAN : Beton

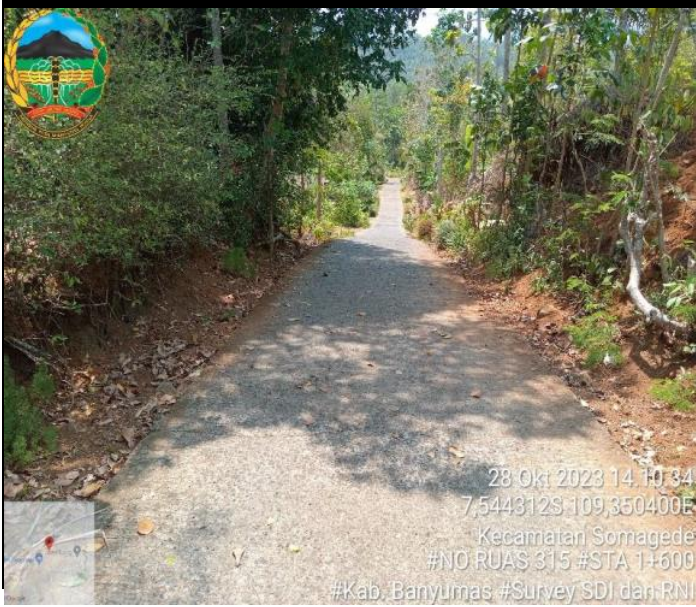
LOKASI : STA 1+600

28 Okt 2023 14:10:34  
7,544312S 109,350400E  
Kecamatan Somagede  
#NO RUAS 315 #STA 1+600  
#Kab. Banyumas #Survey SDI dan RNI

KONDISI PERKERASAN : Rusak Ringan

LEBAR PERKERASAN : 3 M

CATATAN : Beton

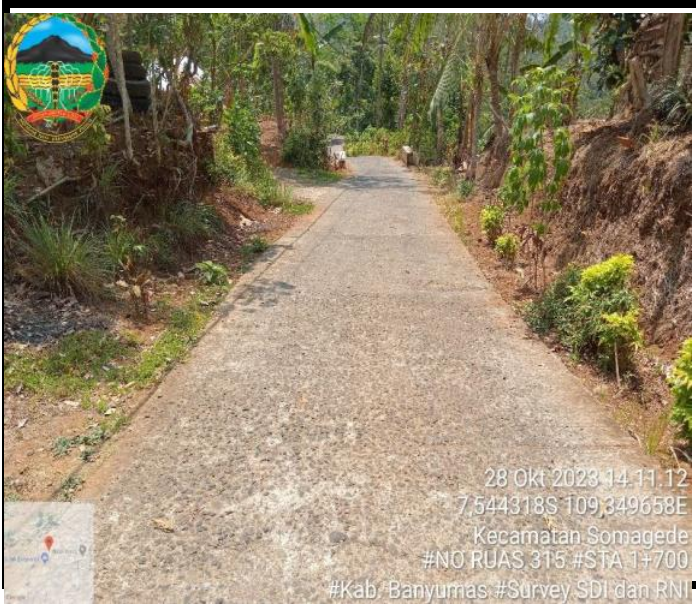
LOKASI : STA 1+700

28 Okt 2023 14:11:12  
7,544318S 109,349658E  
Kecamatan Somagede  
#NO RUAS 315 #STA 1+700  
#Kab. Banyumas #Survey SDI dan RNI

KONDISI PERKERASAN : Rusak Ringan

LEBAR PERKERASAN : 3 M

CATATAN : Beton

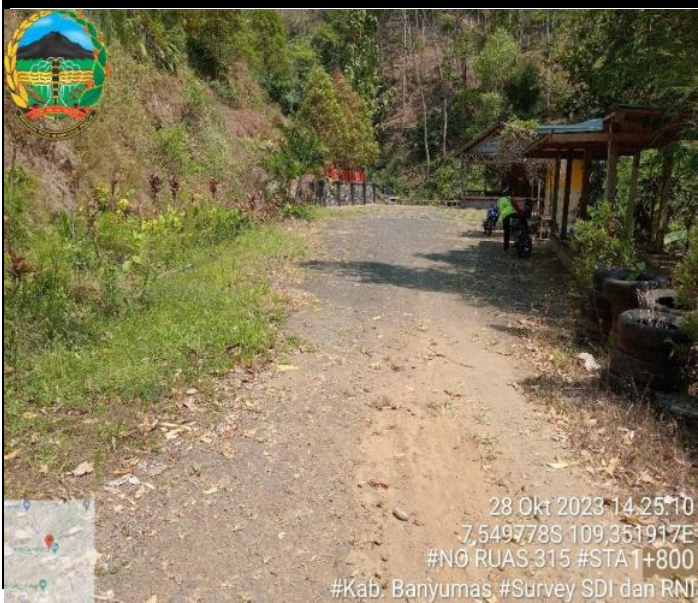
LOKASI :           STA           1+800

28 Okt 2023 14:25:10  
7,549778S 109,351917E  
#NO RUAS 315 #STA 1+800  
#Kab. Banyumas #Survey SDI dan RNI

KONDISI PERKERASAN           :       Rusak Ringan

LEBAR PERKERASAN            :       3            M

CATATAN                         :       Beton

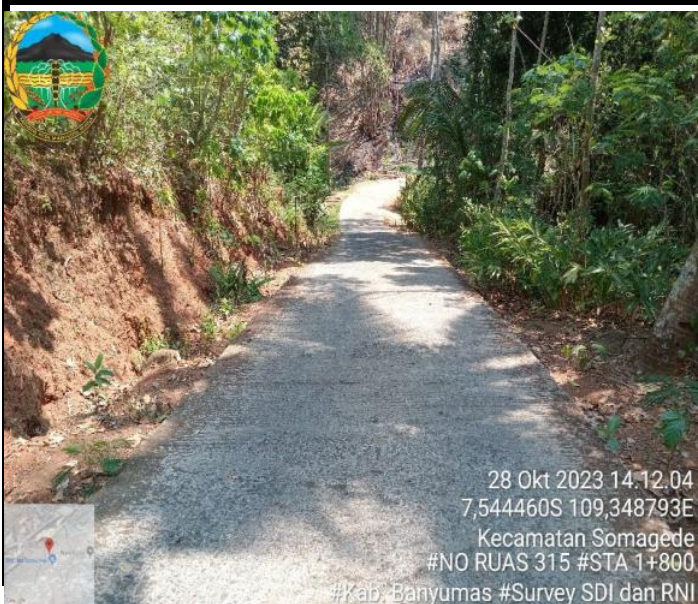
LOKASI :           STA           1+800

28 Okt 2023 14:12:04  
7,544460S 109,348793E  
Kecamatan Somagede  
#NO RUAS 315 #STA 1+800  
#Kab. Banyumas #Survey SDI dan RNI

KONDISI PERKERASAN           :       Rusak Ringan

LEBAR PERKERASAN            :       3            M

CATATAN                         :       Beton

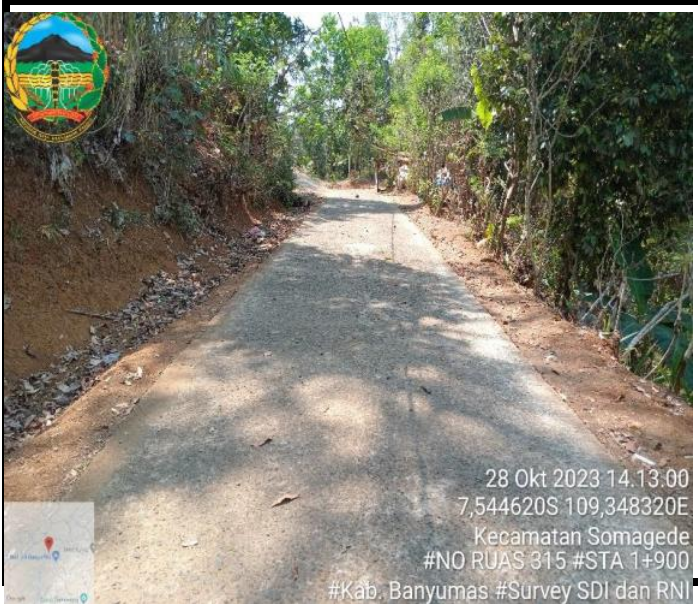
LOKASI :           STA           1+900

28 Okt 2023 14:13:00  
7,544620S 109,348320E  
Kecamatan Somagede  
#NO RUAS 315 #STA 1+900  
#Kab. Banyumas #Survey SDI dan RNI

KONDISI PERKERASAN           :       Rusak Ringan

LEBAR PERKERASAN            :       3            M

CATATAN                         :       Beton

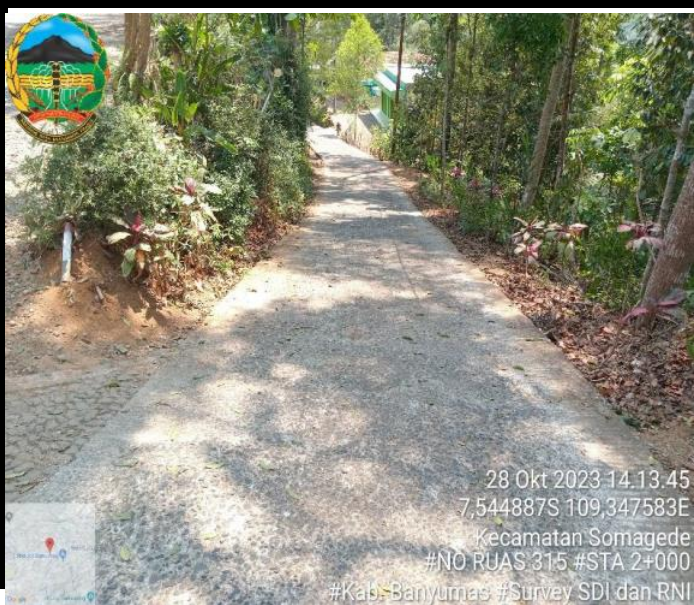
LOKASI : STA 2+000

28 Okt 2023 14:13:45  
7,544887S 109,347583E  
Kecamatan Somagede  
#NO RUAS 315 #STA 2+000  
#Kab. Banyumas #Survey SDI dan RNI

KONDISI PERKERASAN : Rusak Ringan

LEBAR PERKERASAN : 3 M

CATATAN : Beton

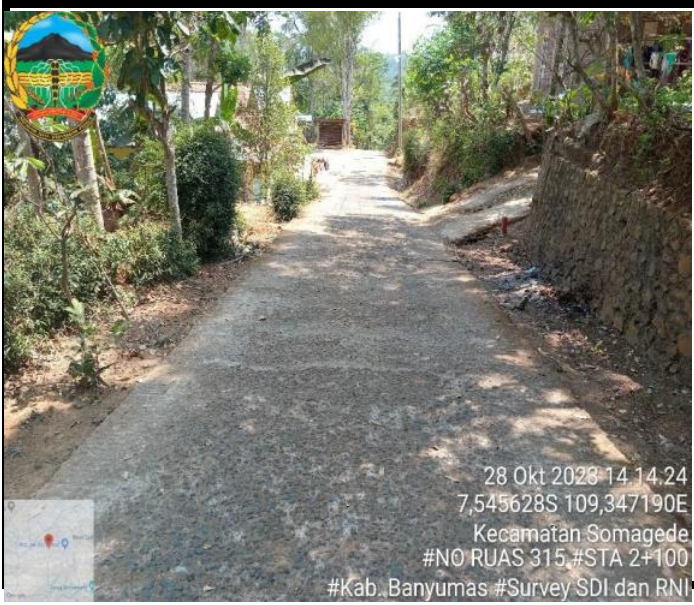
LOKASI : STA 2+100

28 Okt 2023 14:14:24  
7,545628S 109,347190E  
Kecamatan Somagede  
#NO RUAS 315 #STA 2+100  
#Kab. Banyumas #Survey SDI dan RNI

KONDISI PERKERASAN : Rusak Ringan

LEBAR PERKERASAN : 3 M

CATATAN : Beton

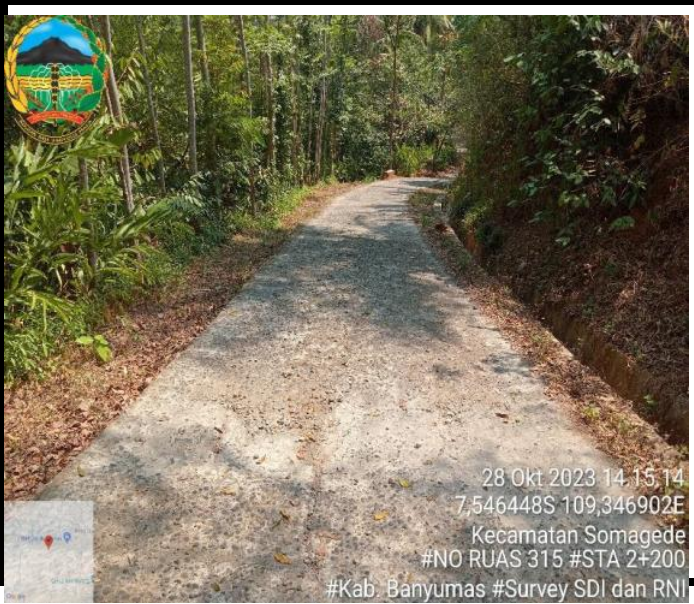
LOKASI : STA 2+200

28 Okt 2023 14:15:14  
7,546448S 109,346902E  
Kecamatan Somagede  
#NO RUAS 315 #STA 2+200  
#Kab. Banyumas #Survey SDI dan RNI

KONDISI PERKERASAN : Rusak Ringan

LEBAR PERKERASAN : 3 M

CATATAN : Beton

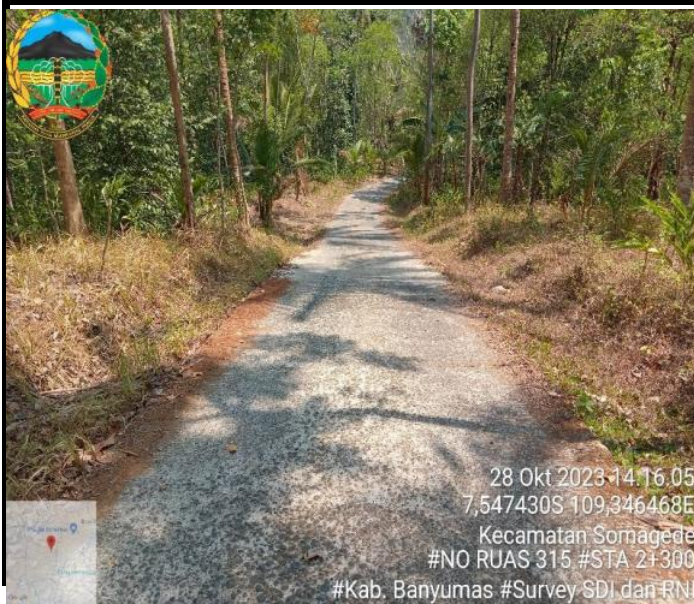
LOKASI : STA 2+300

28 Okt 2023 14:16:05  
7,547430S 109,346468E  
Kecamatan Somagede  
#NO RUAS 315 #STA 2+300  
#Kab. Banyumas #Survey SDI dan RNI

KONDISI PERKERASAN : Rusak Ringan

LEBAR PERKERASAN : 3 M

CATATAN : Beton

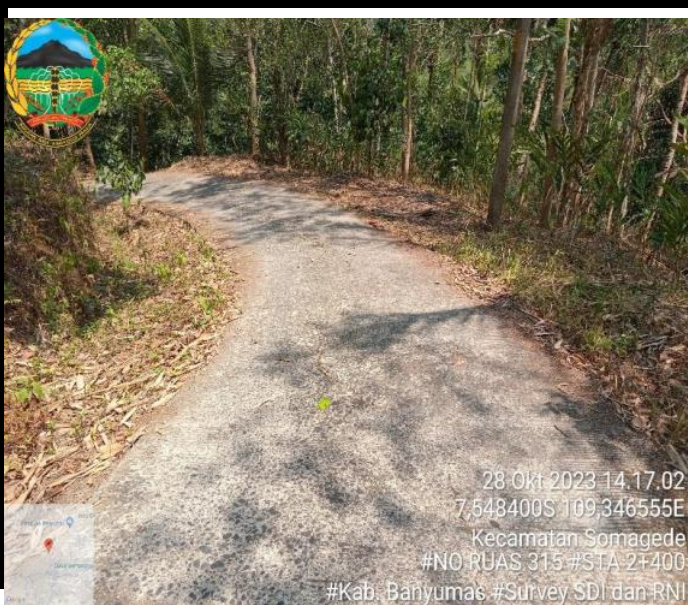
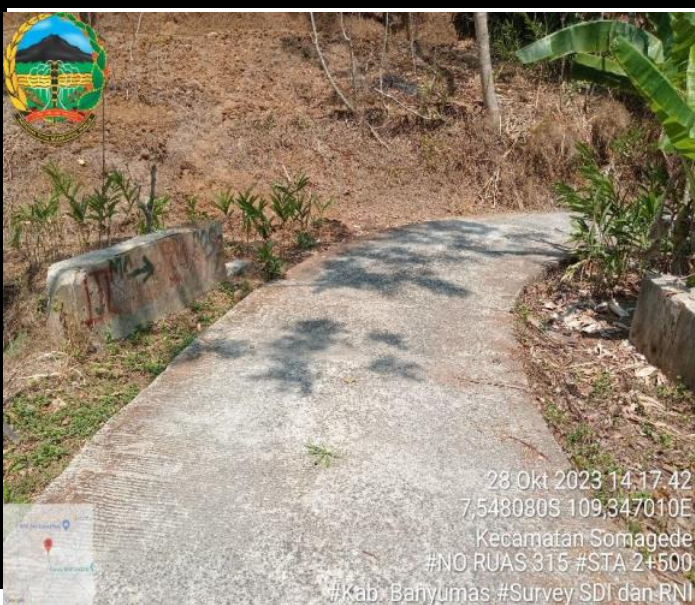
| FOTO SURVEY KONDISI JALAN TAHUN 2023 | | | | |
|---|---|---|---|---|
| <div><p>28 Okt 2023 14:17:02<br/>7,548400S 109,346555E<br/>Kecamatan Somagede<br/>#NO RUAS 315 #STA 2+400<br/>#Kab. Banyumas #Survey SDI dan RNI</p></div> <div><p>28 Okt 2023 14:17:42<br/>7,548080S 109,347010E<br/>Kecamatan Somagede<br/>#NO RUAS 315 #STA 2+500<br/>#Kab. Banyumas #Survey SDI dan RNI</p></div> | | | | |
| KONDISI PERKERASAN | : | Rusak Ringan | KONDISI PERKERASAN | : Rusak Ringan |
| LEBAR PERKERASAN | : | 3 M | LEBAR PERKERASAN | : 3 M |
| CATATAN | : | Beton | CATATAN | : Beton |

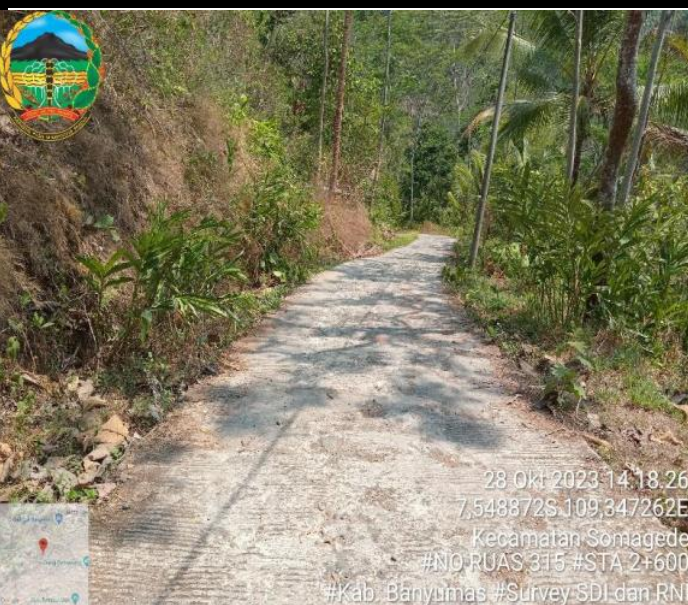
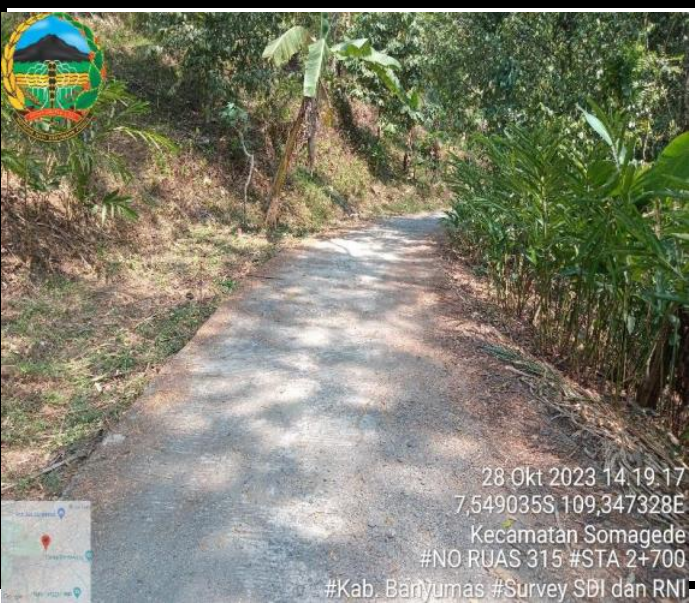
| FOTO SURVEY KONDISI JALAN TAHUN 2023 | | | | |
|---|---|---|---|---|
| <div><p>28 Okt 2023 14:18:26<br/>7,548872S 109,347262E<br/>Kecamatan Somagede<br/>#NO RUAS 315 #STA 2+600<br/>#Kab. Banyumas #Survey SDI dan RNI</p></div> <div><p>28 Okt 2023 14:19:17<br/>7,549035S 109,347328E<br/>Kecamatan Somagede<br/>#NO RUAS 315 #STA 2+700<br/>#Kab. Banyumas #Survey SDI dan RNI</p></div> | | | | |
| KONDISI PERKERASAN | : | Rusak Ringan | KONDISI PERKERASAN | : Rusak Ringan |
| LEBAR PERKERASAN | : | 3 M | LEBAR PERKERASAN | : 3 M |
| CATATAN | : | Beton | CATATAN | : Beton |

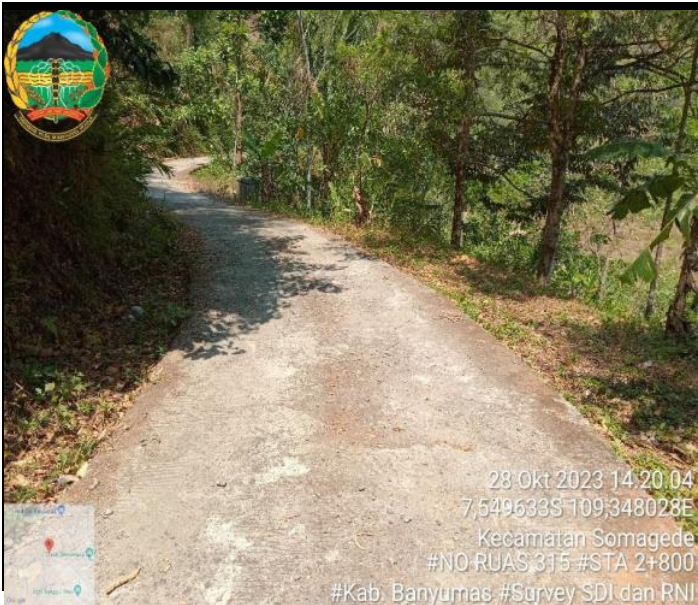
LOKASI : STA 2+800

28 Okt 2023 14:20:04  
7,549633S 109,348028E  
Kecamatan Somagede  
#NO RUAS 315 #STA 2+800  
#Kab. Banyumas #Survey SDI dan RNI

KONDISI PERKERASAN : Rusak Ringan

LEBAR PERKERASAN : 3 M

CATATAN : Beton

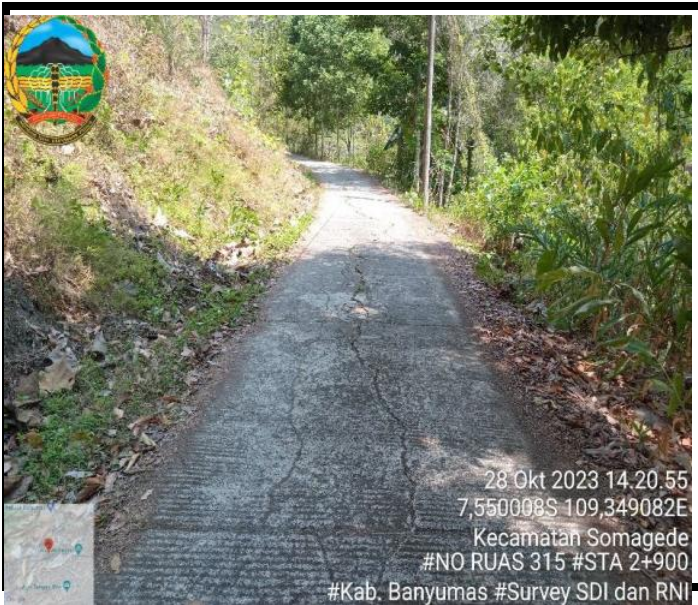
LOKASI : STA 2+900

28 Okt 2023 14:20:55  
7,550008S 109,349082E  
Kecamatan Somagede  
#NO RUAS 315 #STA 2+900  
#Kab. Banyumas #Survey SDI dan RNI

KONDISI PERKERASAN : Rusak Ringan

LEBAR PERKERASAN : 3 M

CATATAN : Beton

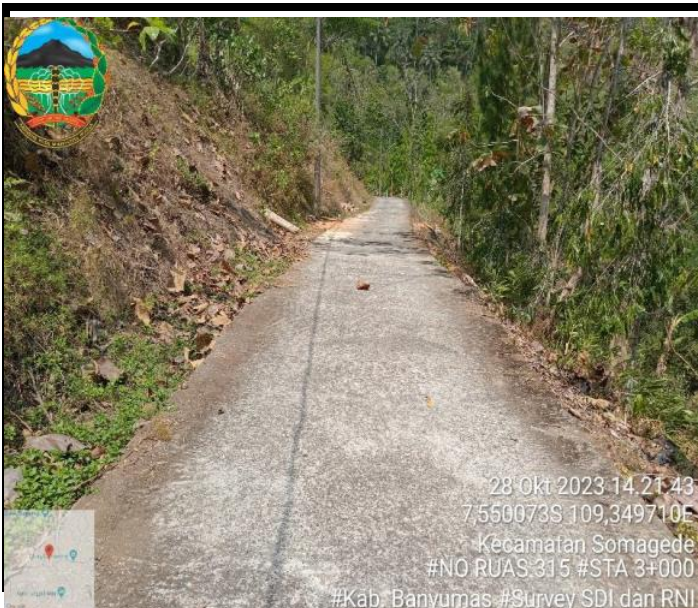
LOKASI : STA 3+000

28 Okt 2023 14:21:43  
7,550073S 109,349710E  
Kecamatan Somagede  
#NO RUAS 315 #STA 3+000  
#Kab. Banyumas #Survey SDI dan RNI

KONDISI PERKERASAN : Rusak Ringan

LEBAR PERKERASAN : 3 M

CATATAN : Beton

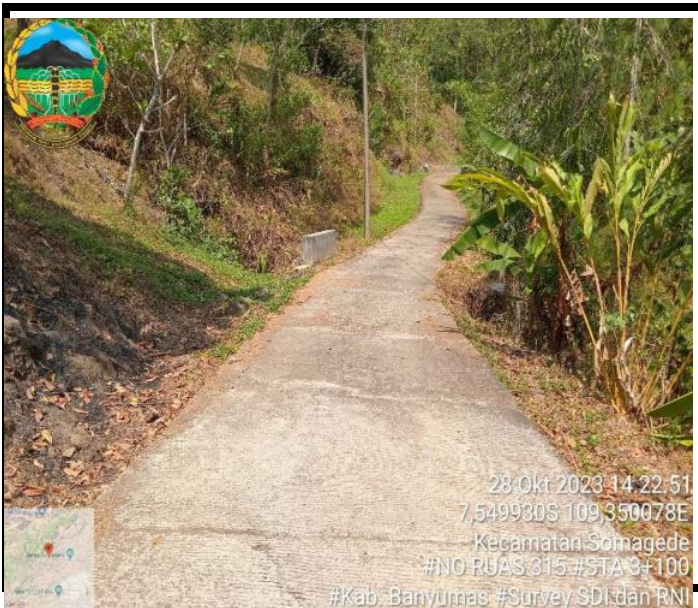
LOKASI : STA 3+100

28 Okt 2023 14:22:51  
7,549930S 109,350078E  
Kecamatan Somagede  
#NO RUAS 315 #STA 3+100  
#Kab. Banyumas #Survey SDI dan RNI

KONDISI PERKERASAN : Rusak Ringan

LEBAR PERKERASAN : 3 M

CATATAN : Beton

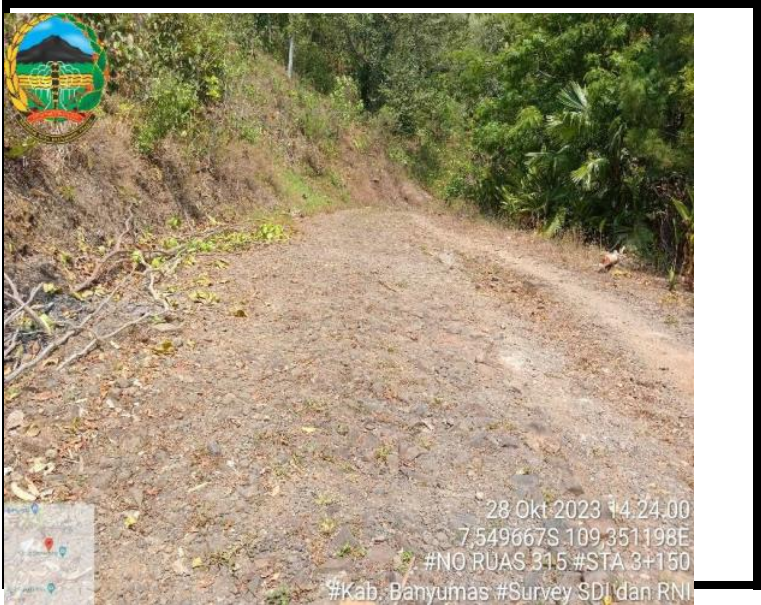
LOKASI : STA 3+150

KONDISI PERKERASAN : Rusak Berat

LEBAR PERKERASAN : 3 M

CATATAN : Makadam

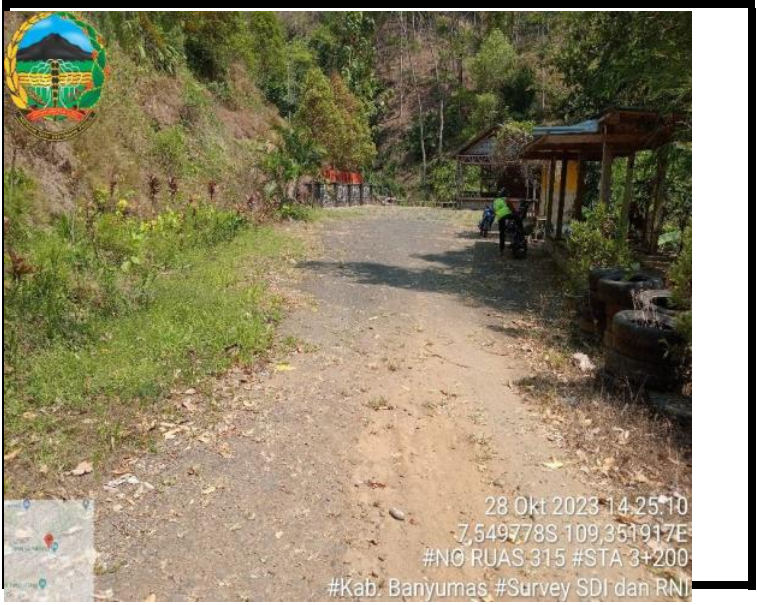
LOKASI : STA 3+200

KONDISI PERKERASAN : Rusak Berat

LEBAR PERKERASAN : 3 M

CATATAN : Makadam
