## FOTO SURVEY KONDISI JALAN TAHUN 2020

RUAS JALAN : Klapagading - Bantar

| NO. RUAS | NAMA RUAS | DPU & PENATAAN RUANG<br>KABUPATEN BANYUMAS | PETUGAS SURVEY | HALAMAN |
|---|---|---|---|---|
| 121 | Klapagading - Bantar | | KHOLID - SANDI | 1 |

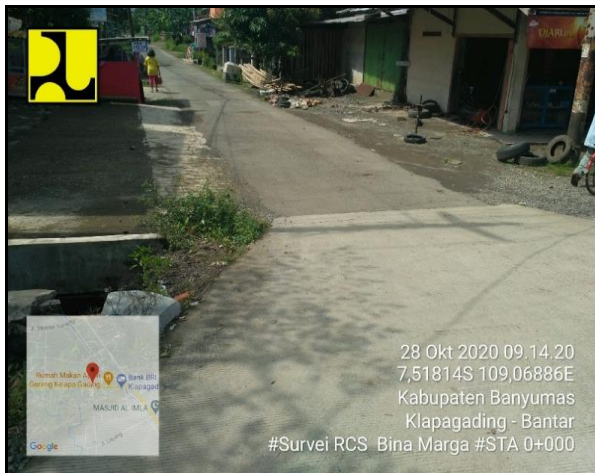
LOKASI :           **STA           0+000**

KONDISI PERKERASAN           :     ASPAL  
LEBAR PERKERASAN           :     3.5           M  
CATATAN                         :     SEDANG

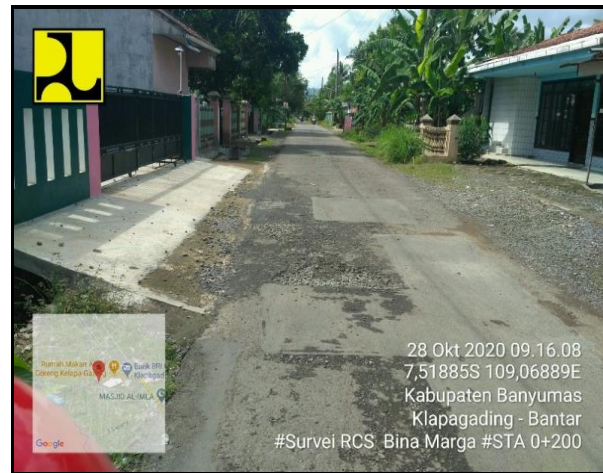
LOKASI :           **STA           0+200**

KONDISI PERKERASAN           :     KERIKIL  
LEBAR PERKERASAN           :     3.5           M  
CATATAN                         :     RUSAK BERAT

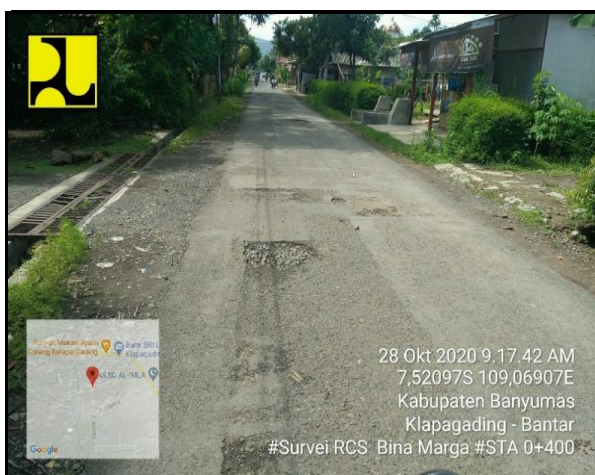
LOKASI :           **STA           0+400**

KONDISI PERKERASAN           :     KERIKIL  
LEBAR PERKERASAN           :     3.5           M  
CATATAN                         :     RUSAK BERAT

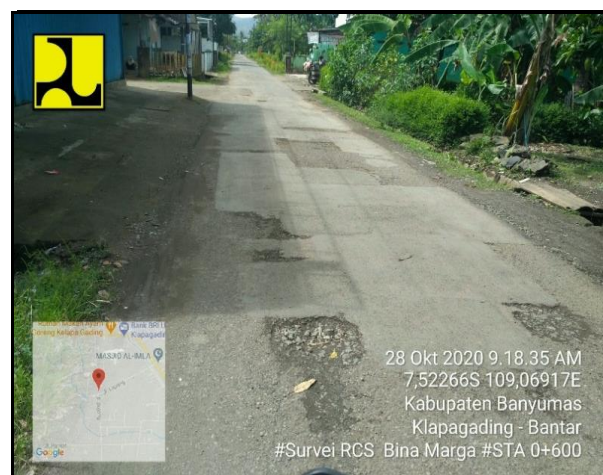
LOKASI :           **STA           0+600**

KONDISI PERKERASAN           :     KERIKIL  
LEBAR PERKERASAN           :     3.5           M  
CATATAN                         :     RUSAK BERAT

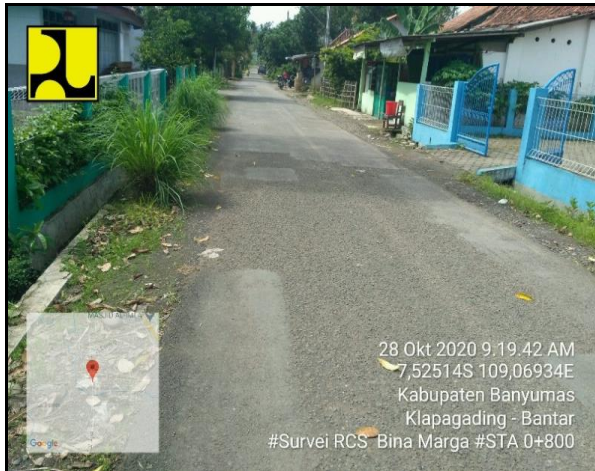
LOKASI : STA 0+800

KONDISI PERKERASAN : ASPAL  
LEBAR PERKERASAN : 3.5 M  
CATATAN : SEDANG

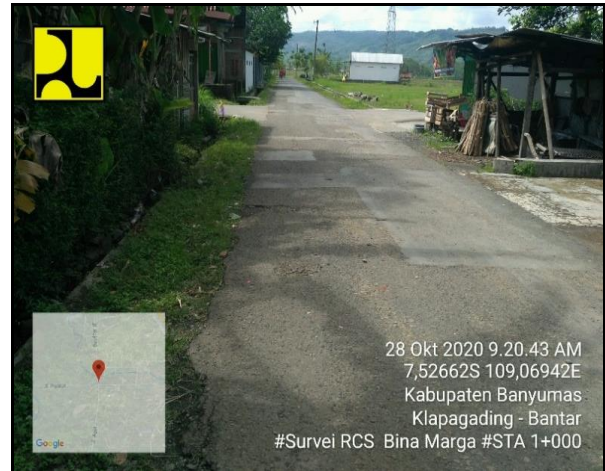
LOKASI : STA 1+000

KONDISI PERKERASAN : ASPAL  
LEBAR PERKERASAN : 3.5 M  
CATATAN : SEDANG

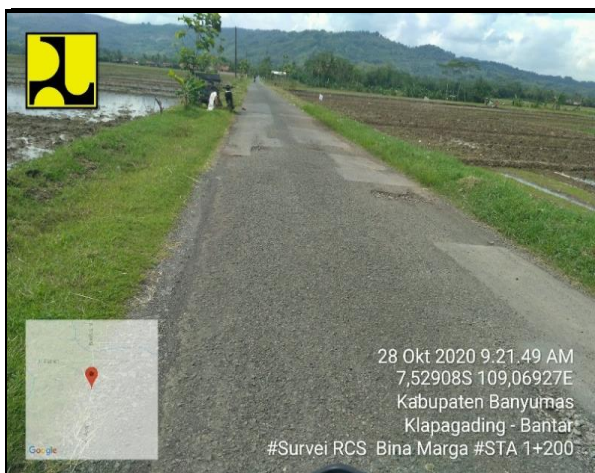
LOKASI : STA 1+200

KONDISI PERKERASAN : ASPAL  
LEBAR PERKERASAN : 3.5 M  
CATATAN : RUSAK RINGAN

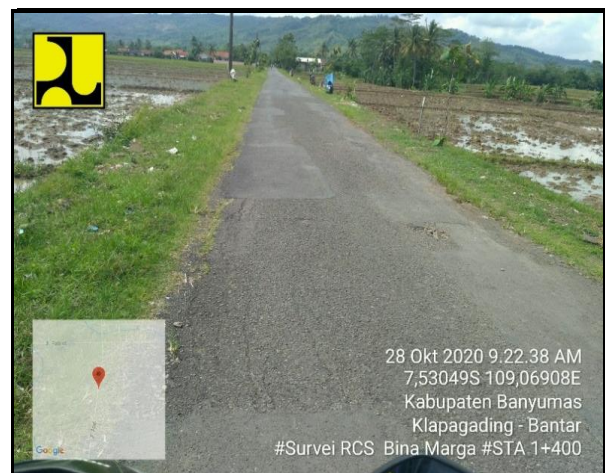
LOKASI : STA 1+400

KONDISI PERKERASAN : ASPAL  
LEBAR PERKERASAN : 3.5 M  
CATATAN : SEDANG

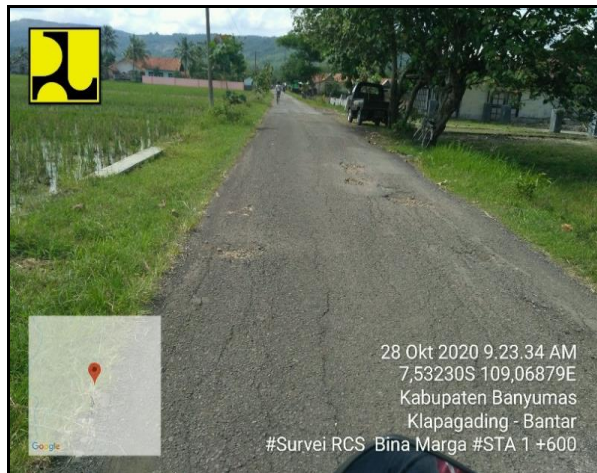
LOKASI :           **STA           1+600**

KONDISI PERKERASAN           :     ASPAL  
LEBAR PERKERASAN           :     3.5           M  
CATATAN                         :     RUSAK RINGAN

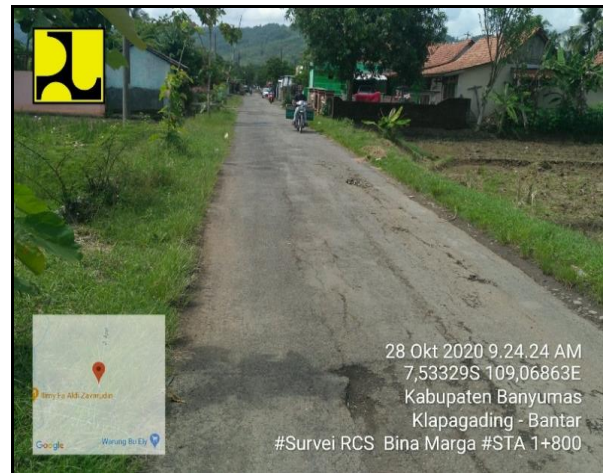
LOKASI :           **STA           1+800**

KONDISI PERKERASAN           :     ASPAL  
LEBAR PERKERASAN           :     3.5           M  
CATATAN                         :     RUSAK RINGAN

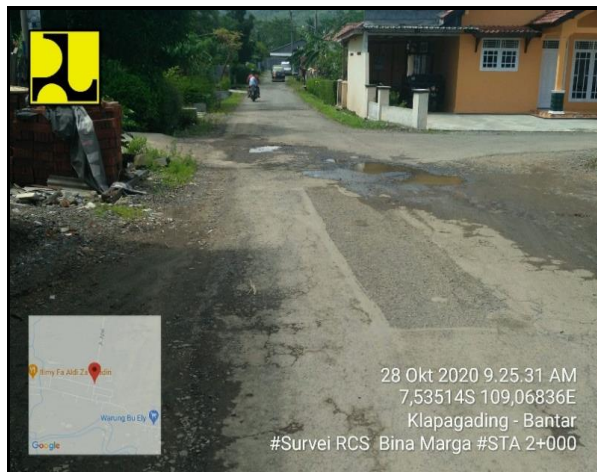
LOKASI :           **STA           2+000**

KONDISI PERKERASAN           :     KERIKIL  
LEBAR PERKERASAN           :     3.5           M  
CATATAN                         :     RUSAK BERAT

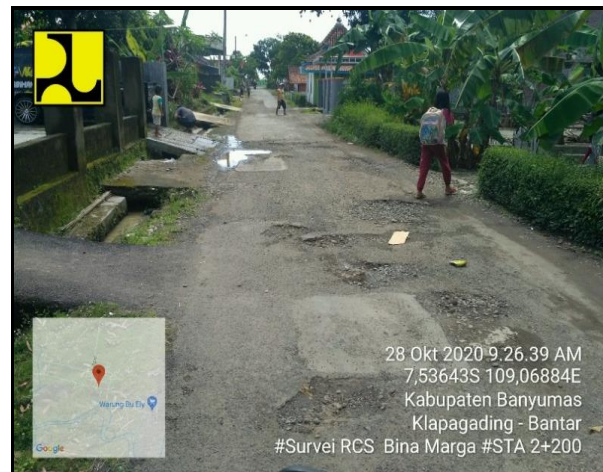
LOKASI :           **STA           2+200**

KONDISI PERKERASAN           :     KERIKIL  
LEBAR PERKERASAN           :     3.5           M  
CATATAN                         :     RUSAK BERAT

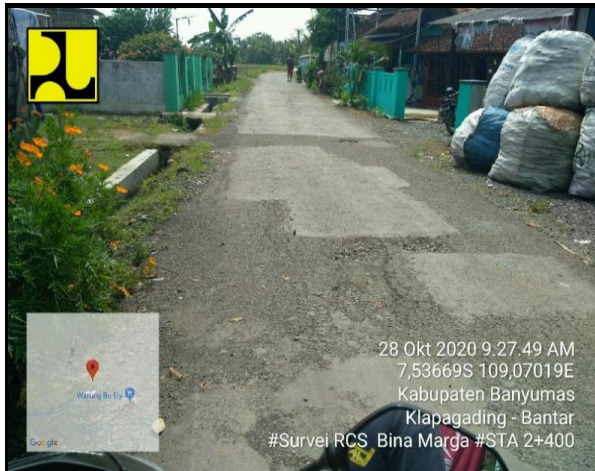
LOKASI : STA 2+400

KONDISI PERKERASAN : ASPAL  
LEBAR PERKERASAN : 3.5 M  
CATATAN : RUSAK RINGAN

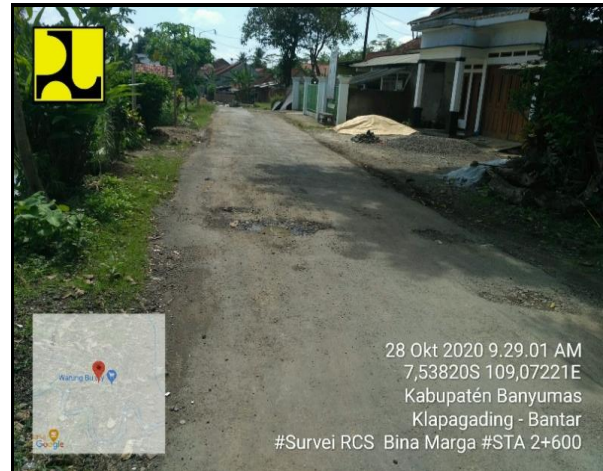
LOKASI : STA 2+600

KONDISI PERKERASAN : ASPAL  
LEBAR PERKERASAN : 3.5 M  
CATATAN : RUSAK RINGAN

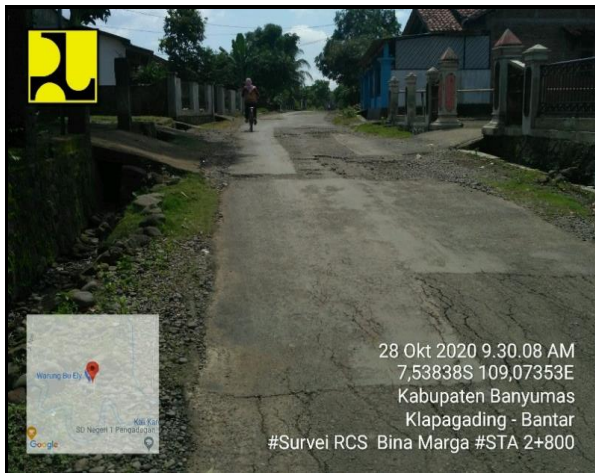
LOKASI : STA 2+800

KONDISI PERKERASAN : ASPAL  
LEBAR PERKERASAN : 3.5 M  
CATATAN : RUSAK BERAT

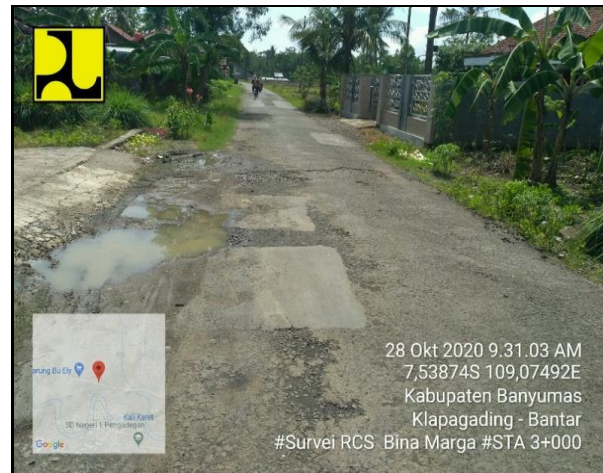
LOKASI : STA 3+000

KONDISI PERKERASAN : KERIKIL  
LEBAR PERKERASAN : 3.5 M  
CATATAN : RUSAK BERAT

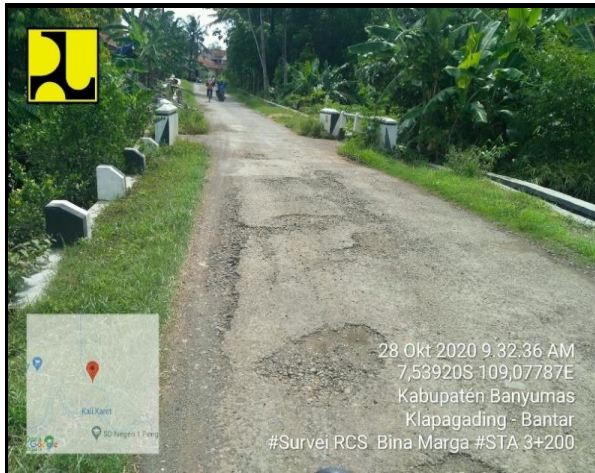
LOKASI :           **STA           3+200**

KONDISI PERKERASAN           :       KERIKIL  
LEBAR PERKERASAN           :       3.5           M  
CATATAN                       :       RUSAK BERAT

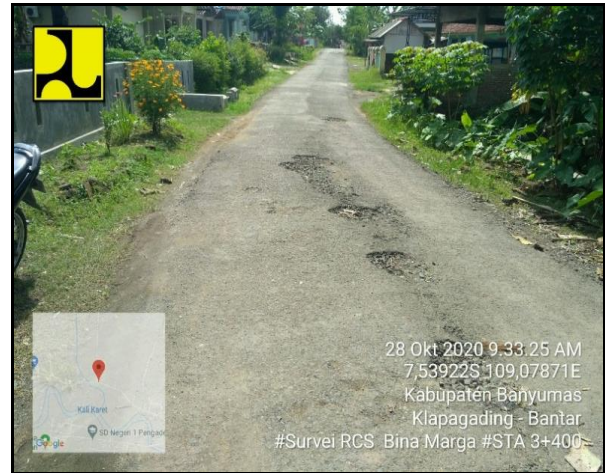
LOKASI :           **STA           3+400**

KONDISI PERKERASAN           :       KERIKIL  
LEBAR PERKERASAN           :       3.5           M  
CATATAN                       :       RUSAK BERAT

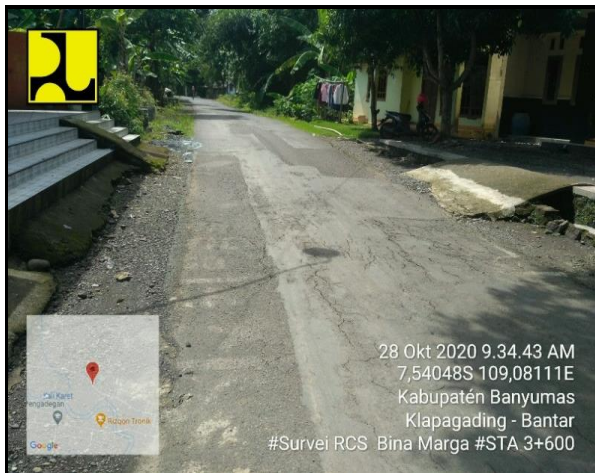
LOKASI :           **STA           3+600**

KONDISI PERKERASAN           :       ASPAL  
LEBAR PERKERASAN           :       3.5           M  
CATATAN                       :       SEDANG

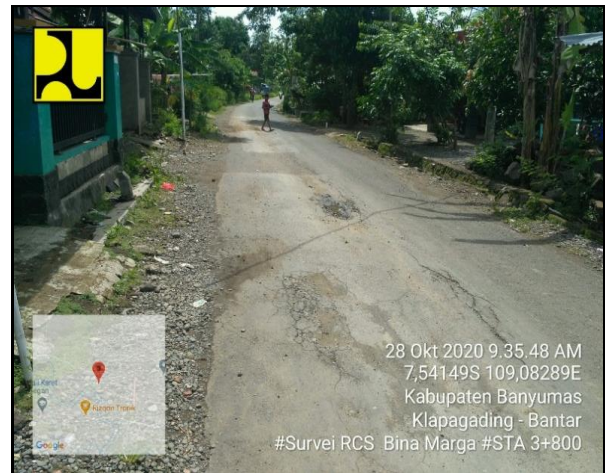
LOKASI :           **STA           3+800**

KONDISI PERKERASAN           :       ASPAL  
LEBAR PERKERASAN           :       3.5           M  
CATATAN                       :       SEDANG

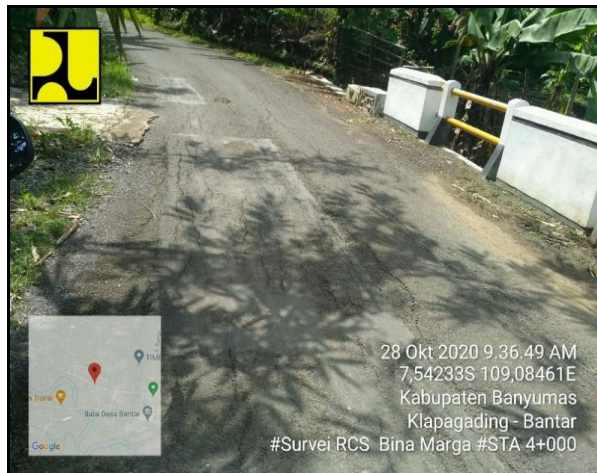
LOKASI : STA 4+000

KONDISI PERKERASAN : ASPAL  
LEBAR PERKERASAN : 3.5 M  
CATATAN : RUSAK RINGAN

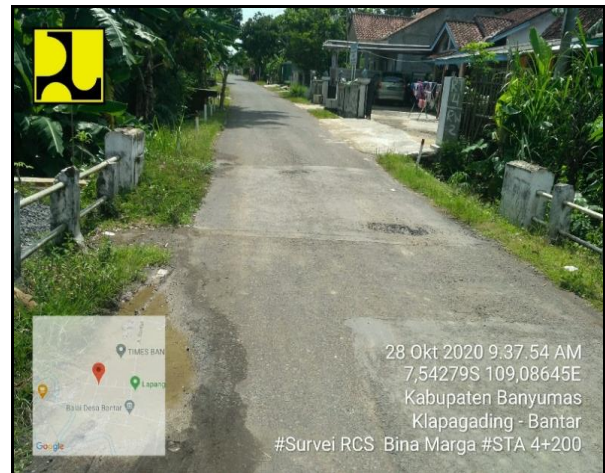
LOKASI : STA 4+200

KONDISI PERKERASAN : ASPAL  
LEBAR PERKERASAN : 3.5 M  
CATATAN : RUSAK RINGAN

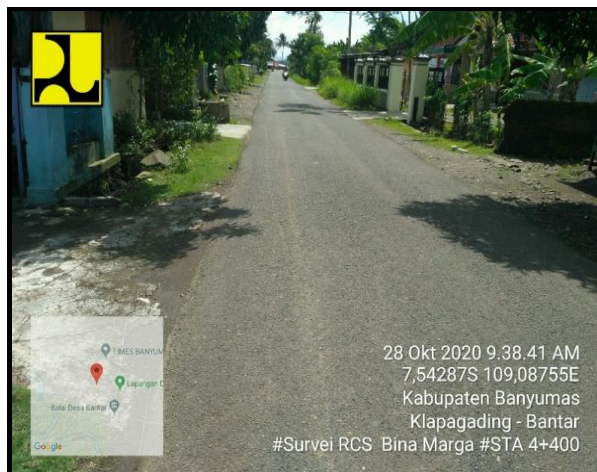
LOKASI : STA 4+400

KONDISI PERKERASAN : ASPAL  
LEBAR PERKERASAN : 3.5 M  
CATATAN : BAIK

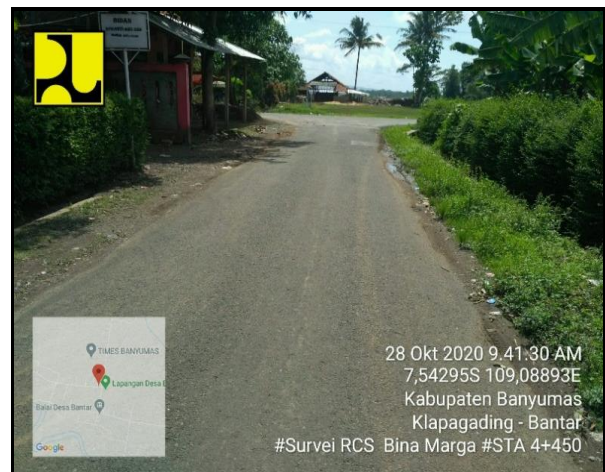
LOKASI : STA 4+550

KONDISI PERKERASAN : ASPAL  
LEBAR PERKERASAN : 3.5 M  
CATATAN : BAIK
