## FOTO SURVEY KONDISI JALAN TAHUN 2022

**RUAS JALAN : JL MARTOSAYOGO**

| NO. RUAS | NAMA RUAS | DPU KABUPATEN BANYUMAS | PETUGAS SURVEY | HALAMAN |
|---|---|---|---|---|
| 383 | JL MARTOSAYOGO | | KRESNA & NANDO | 1 |

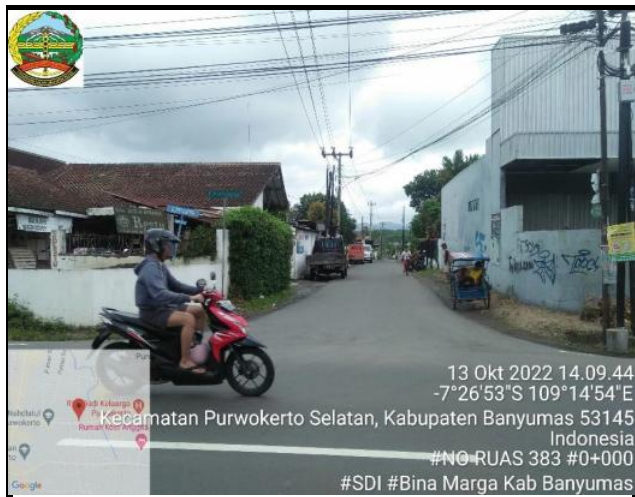
LOKASI :               **STA               0+000**

KONDISI PERKERASAN :       Baik  
LEBAR PERKERASAN :       4,2               M  
CATATAN :               Aspal

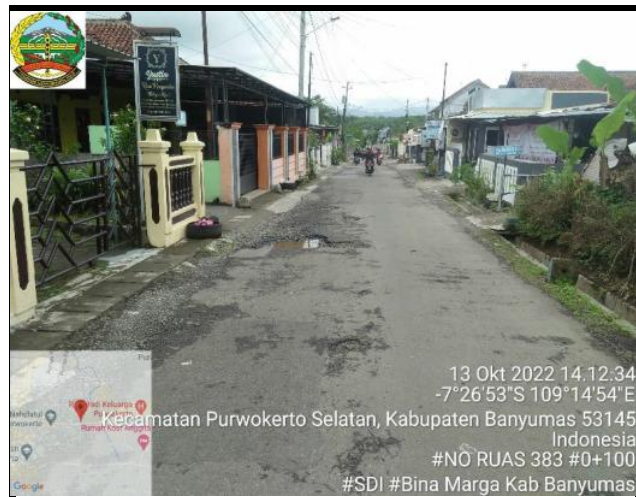
LOKASI :               **STA               0+100**

KONDISI PERKERASAN :       Rusak Ringan  
LEBAR PERKERASAN :       3,8               M  
CATATAN :               Aspal

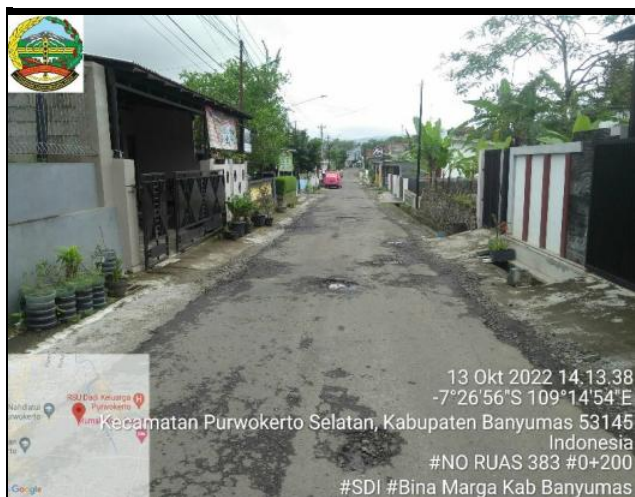
LOKASI :               **STA               0+200**

KONDISI PERKERASAN :       Rusak Ringan  
LEBAR PERKERASAN :       3,8               M  
CATATAN :               Aspal

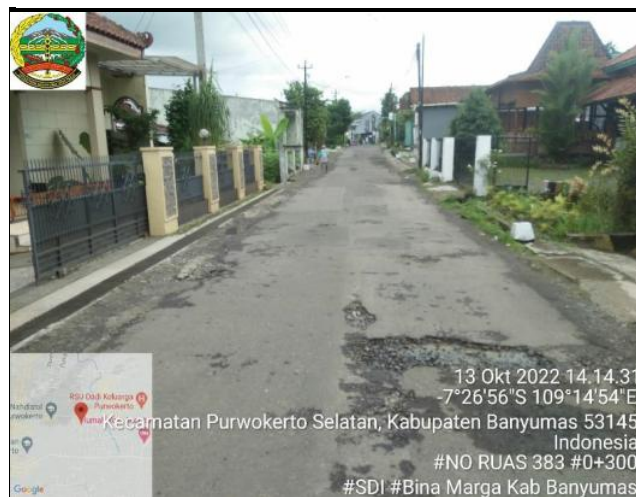
LOKASI :               **STA               0+300**

KONDISI PERKERASAN :       Rusak Ringan  
LEBAR PERKERASAN :       3,8               M  
CATATAN :               Aspal

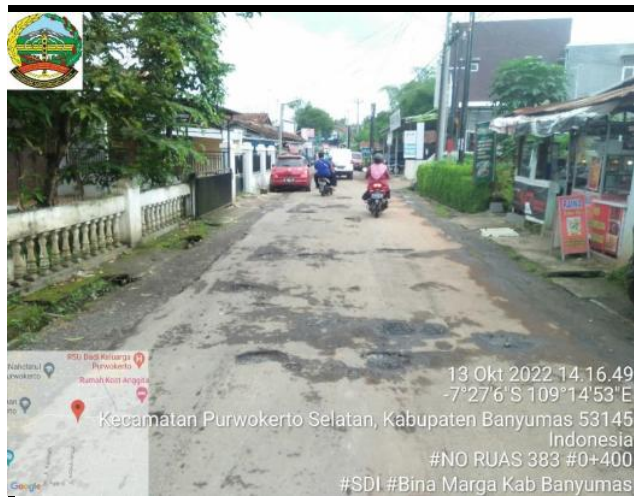
LOKASI :                **STA                0+400**

KONDISI PERKERASAN :                Rusak Ringan

LEBAR PERKERASAN :                3,8                M

CATATAN :                Aspal

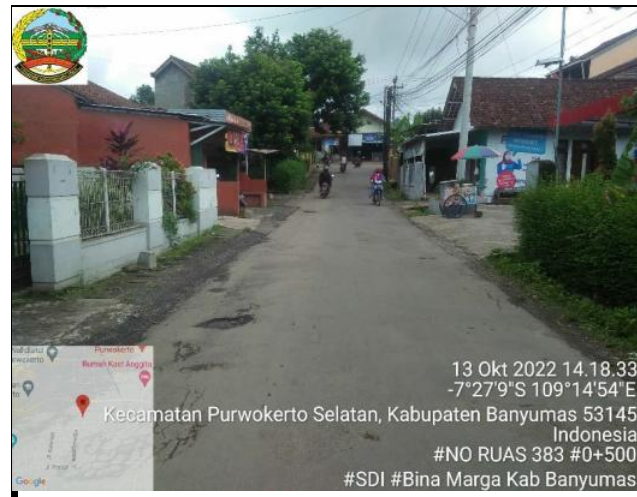
LOKASI :                **STA                0+500**

KONDISI PERKERASAN :                Sedang

LEBAR PERKERASAN :                3,8                M

CATATAN :                Aspal

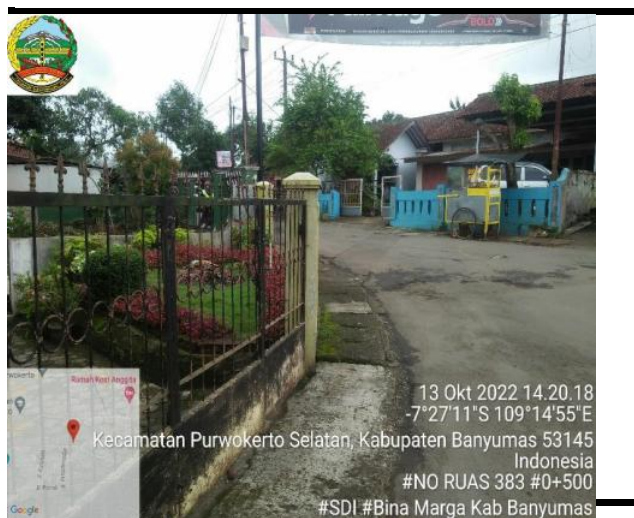
LOKASI :                **STA                0+570**

KONDISI PERKERASAN :                Sedang

LEBAR PERKERASAN :                3,8                M

CATATAN :                Aspal
