FOTO SURVEY KONDISI JALAN TAHUN 2023

RUAS JALAN : SOKARAJA TENGAH - KARANGDADAP

| 506 | SOKARAJA TENGAH - KARANGDADAP | | | 1 | |

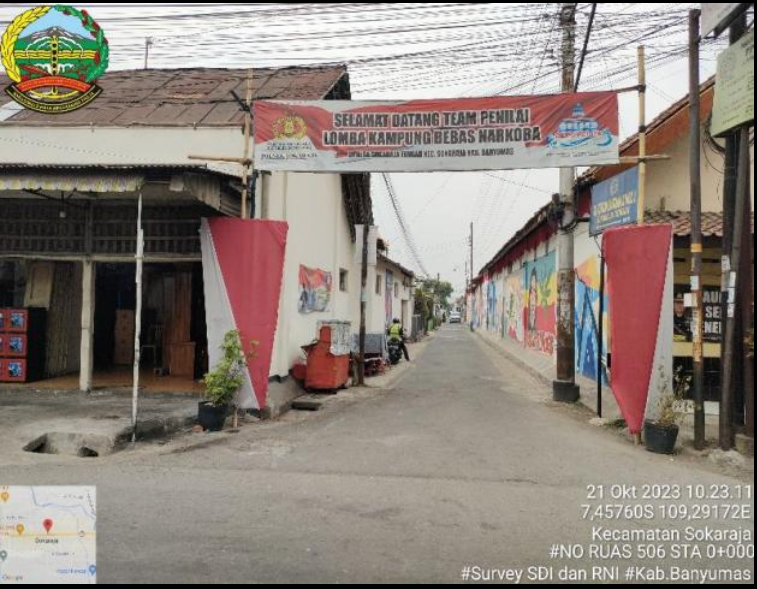
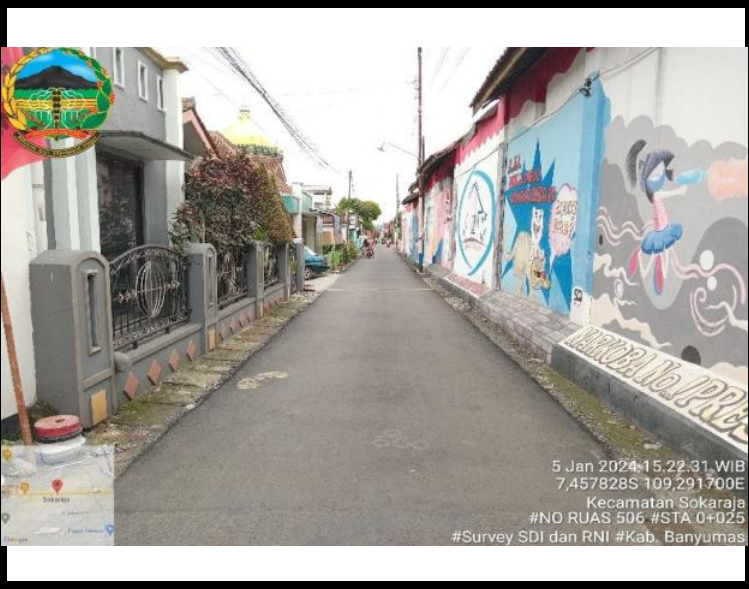
| LOKASI : | STA | 0+000 | LOKASI : | STA | 0+025 |

| KONDISI PERKERASAN | : | Rusak Ringan | KONDISI PERKERASAN | : | Baik |
| LEBAR PERKERASAN | : | 3,5 M | LEBAR PERKERASAN | : | 2,5 M |
| CATATAN | : | Aspal | CATATAN | : | Aspal |

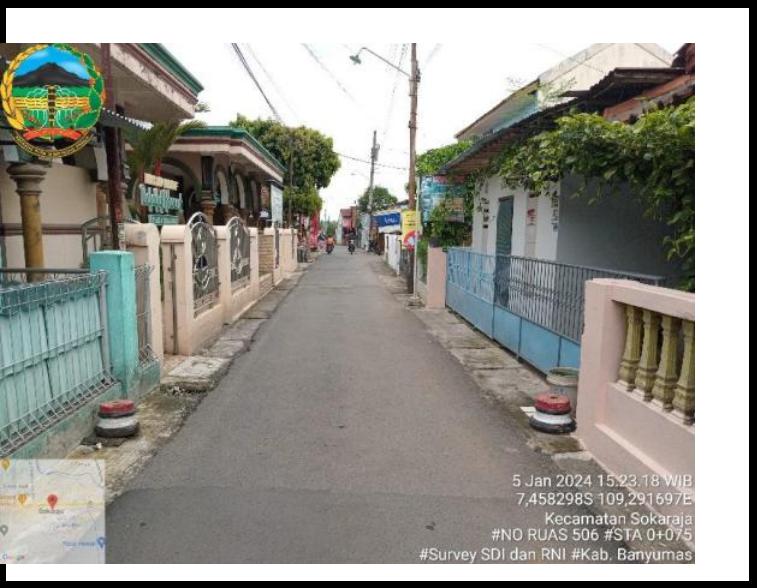
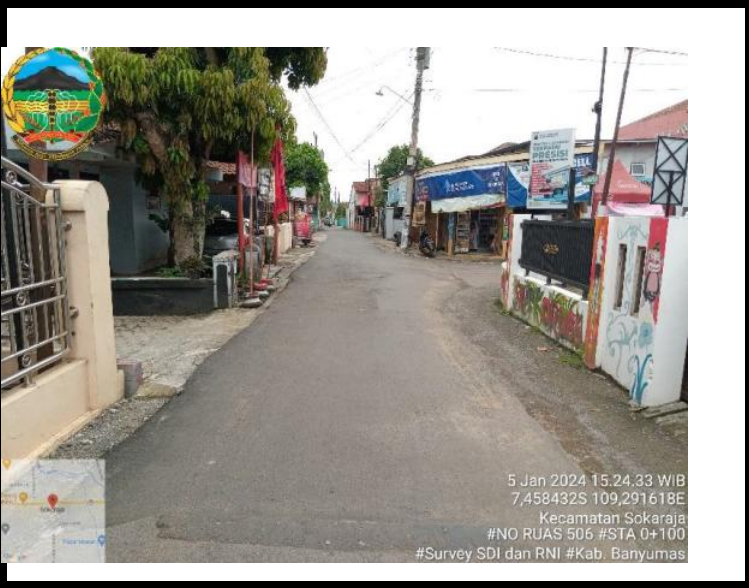
| LOKASI : | STA | 0+075 | LOKASI : | STA | 0+100 |

| KONDISI PERKERASAN | : | Sedang | KONDISI PERKERASAN | : | Baik |
| LEBAR PERKERASAN | : | 2,5 M | LEBAR PERKERASAN | : | 2,5 M |
| CATATAN | : | Aspal | CATATAN | : | Aspal |

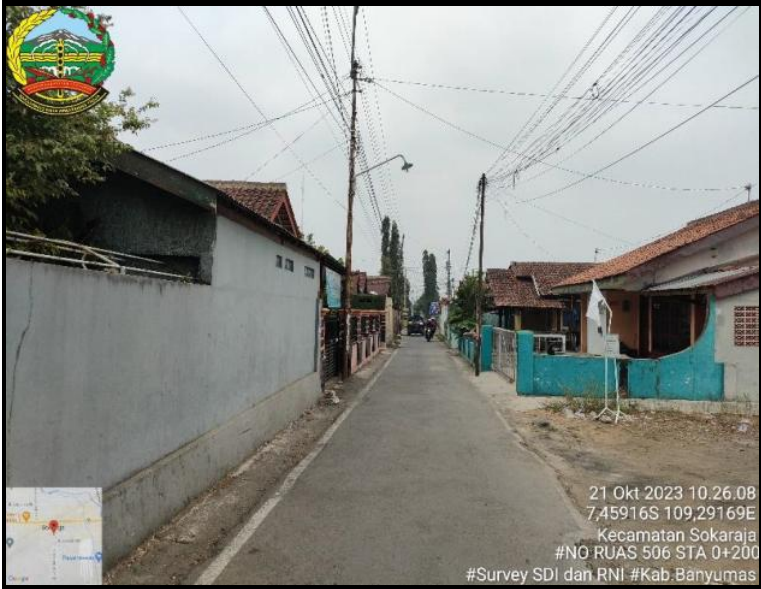
LOKASI : STA 0+200

21 Okt 2023 10:26:08  
7,45916S 109,29169E  
Kecamatan Sokaraja  
#NO RUAS 506 STA 0+200  
#Survey SDI dan RNI #Kab. Banyumas

KONDISI PERKERASAN : Sedang

LEBAR PERKERASAN : 2,5 M

CATATAN : Aspal

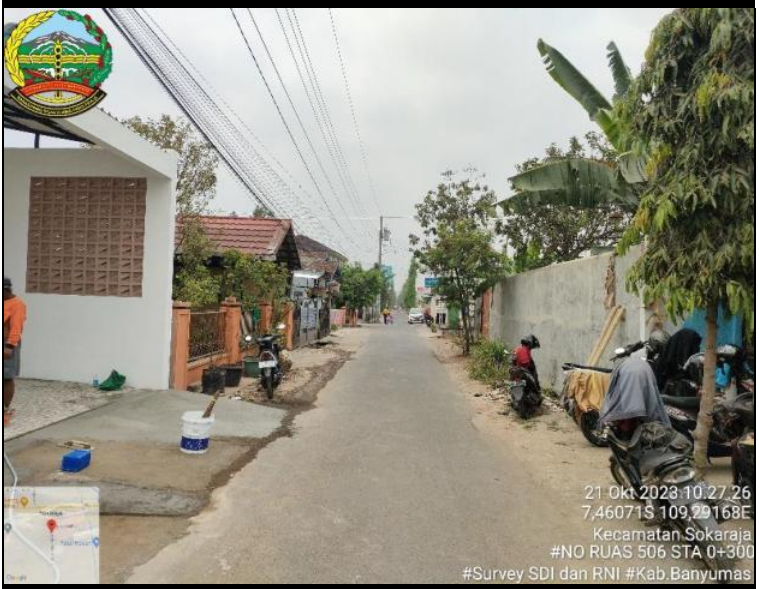
LOKASI : STA 0+300

21 Okt 2023 10:27:26  
7,46071S 109,29168E  
Kecamatan Sokaraja  
#NO RUAS 506 STA 0+300  
#Survey SDI dan RNI #Kab. Banyumas

KONDISI PERKERASAN : Sedang

LEBAR PERKERASAN : 3 M

CATATAN : Aspal

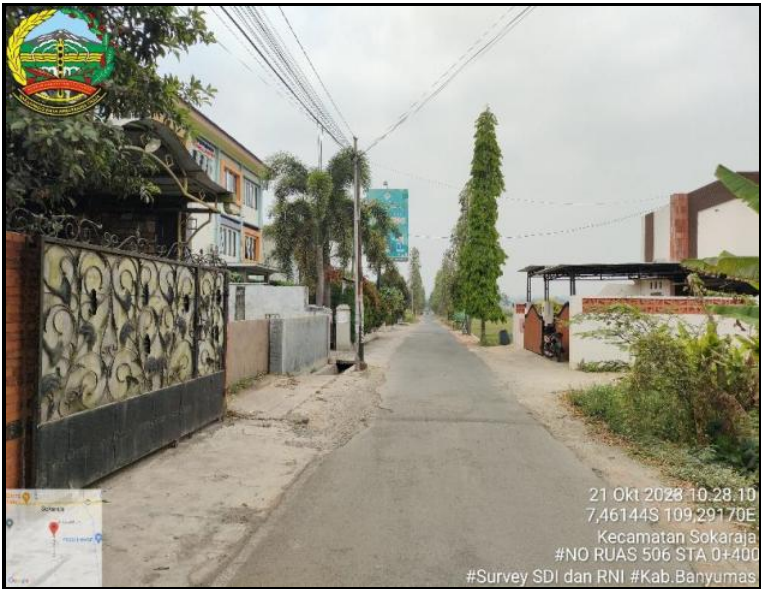
LOKASI : STA 0+400

21 Okt 2023 10:28:10  
7,46144S 109,29170E  
Kecamatan Sokaraja  
#NO RUAS 506 STA 0+400  
#Survey SDI dan RNI #Kab. Banyumas

KONDISI PERKERASAN : Sedang

LEBAR PERKERASAN : 3 M

CATATAN : Aspal

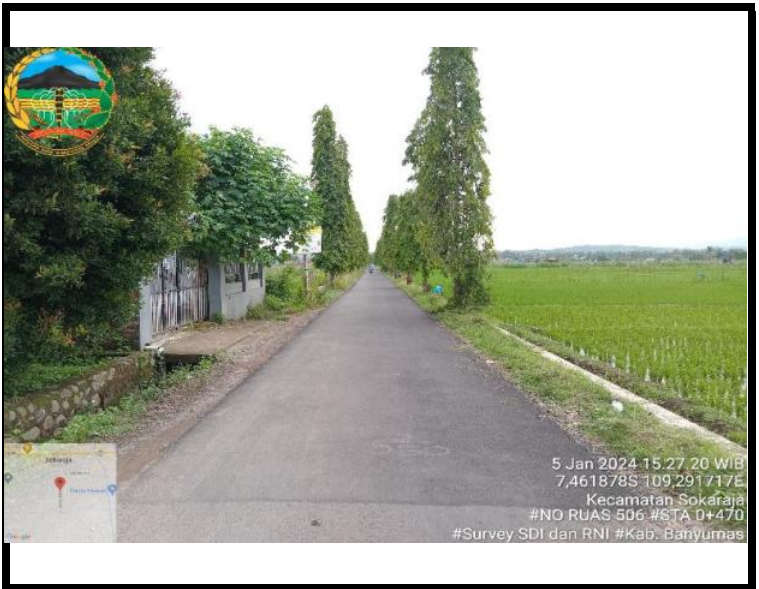
LOKASI : STA 0+470

5 Jan 2024 15:27:20 WIB  
7,46187S 109,29171E  
Kecamatan Sokaraja  
#NO RUAS 506 #STA 0+470  
#Survey SDI dan RNI #Kab. Banyumas

KONDISI PERKERASAN : Baik

LEBAR PERKERASAN : 3 M

CATATAN : Aspal

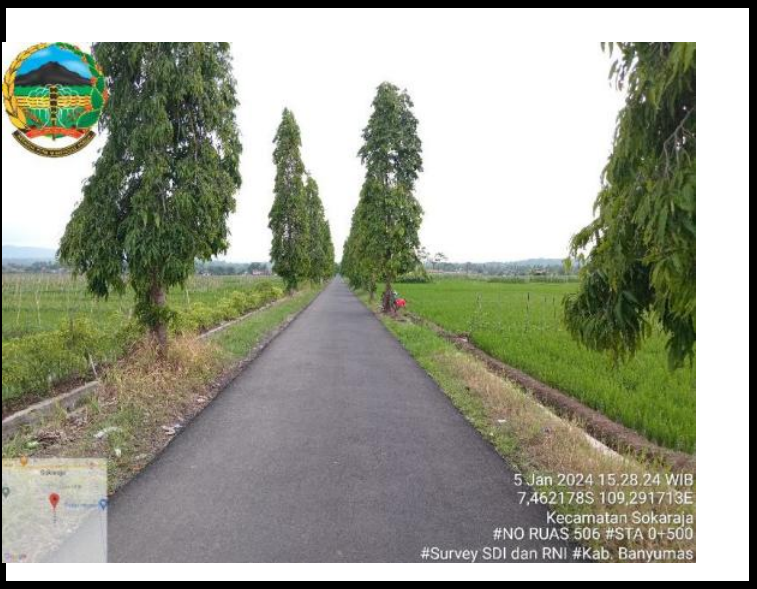
LOKASI : STA 0+500

KONDISI PERKERASAN : Baik  
LEBAR PERKERASAN : 3 M  
CATATAN : Aspal

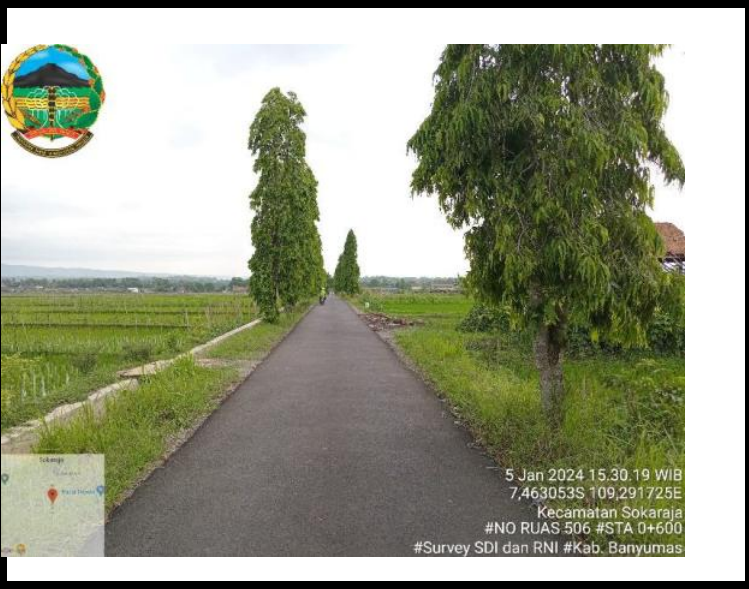
LOKASI : STA 0+600

KONDISI PERKERASAN : Baik  
LEBAR PERKERASAN : 3 M  
CATATAN : Aspal

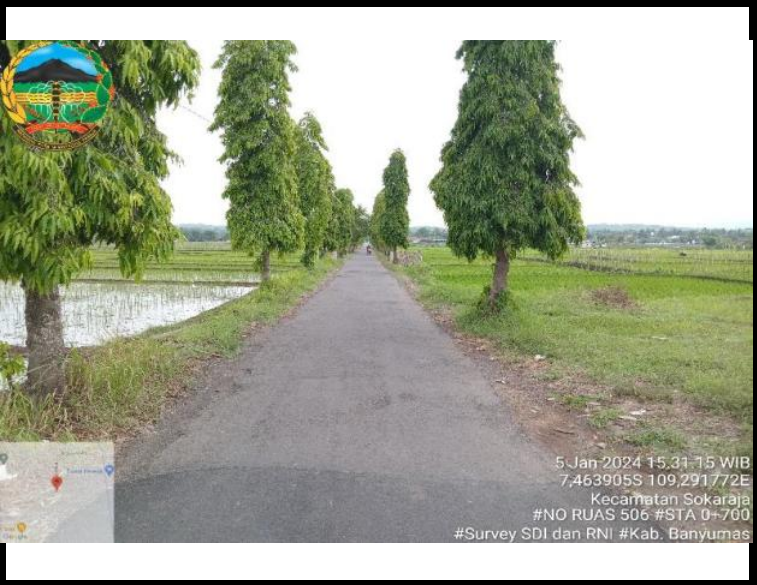
LOKASI : STA 0+700

KONDISI PERKERASAN : Rusak Ringan  
LEBAR PERKERASAN : 3 M  
CATATAN : Aspal

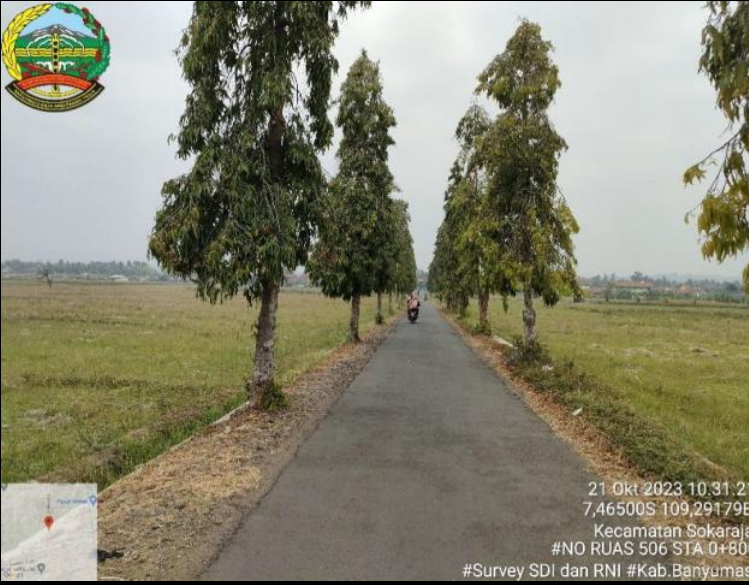
LOKASI : STA 0+800

KONDISI PERKERASAN : Sedang  
LEBAR PERKERASAN : 3 M  
CATATAN : Aspal

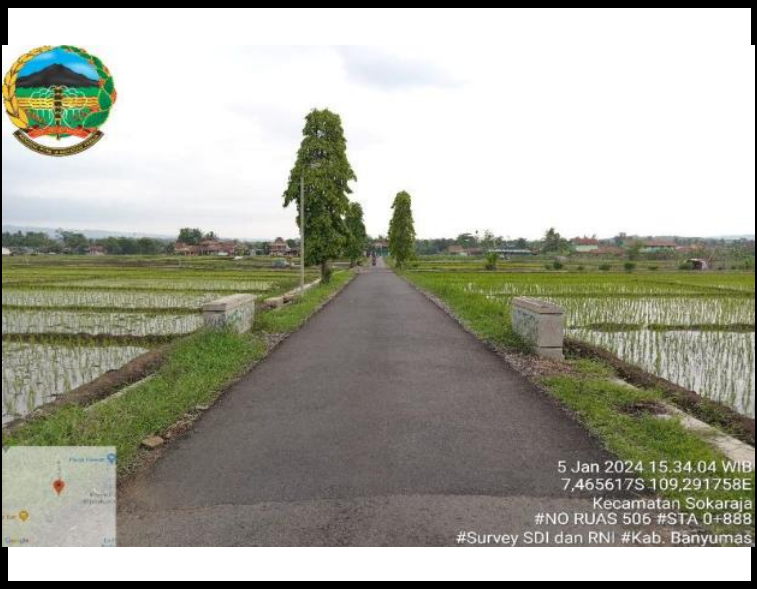
LOKASI : STA 0+888

5 Jan 2024 15.34.04 WIB  
7,465617S 109,291758E  
Kecamatan Sokaraja  
#NO RUAS 506 #STA 0+888  
#Survey SDI dan RNI #Kab. Banyumas

KONDISI PERKERASAN : Baik

LEBAR PERKERASAN : 3 M

CATATAN : Aspal

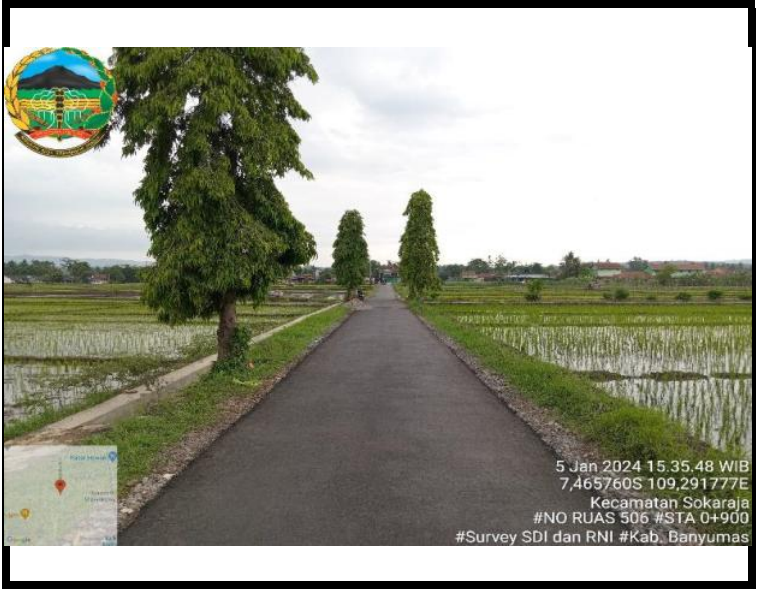
LOKASI : STA 0+900

5 Jan 2024 15.35.48 WIB  
7,465760S 109,291777E  
Kecamatan Sokaraja  
#NO RUAS 506 #STA 0+900  
#Survey SDI dan RNI #Kab. Banyumas

KONDISI PERKERASAN : Baik

LEBAR PERKERASAN : 3 M

CATATAN : Aspal

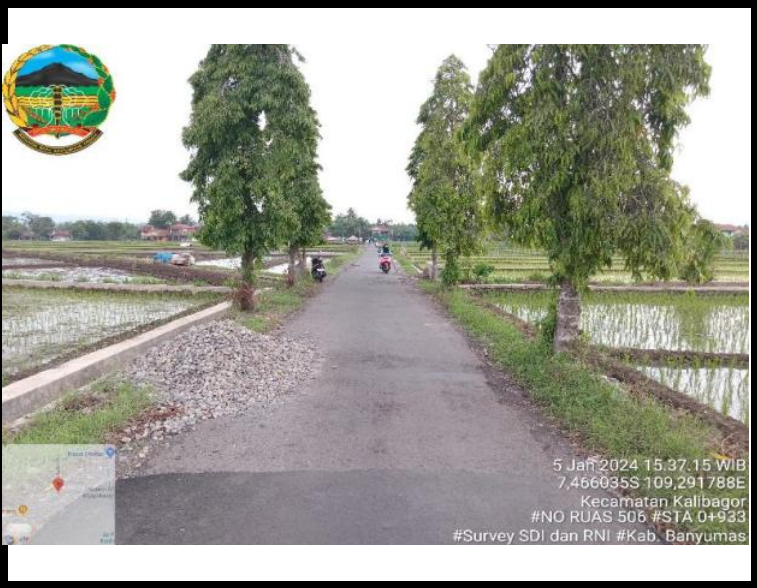
LOKASI : STA 0+933

5 Jan 2024 15.37.15 WIB  
7,466035S 109,291788E  
Kecamatan Kalibagor  
#NO RUAS 506 #STA 0+933  
#Survey SDI dan RNI #Kab. Banyumas

KONDISI PERKERASAN : Rusak Ringan

LEBAR PERKERASAN : 3 M

CATATAN : Aspal

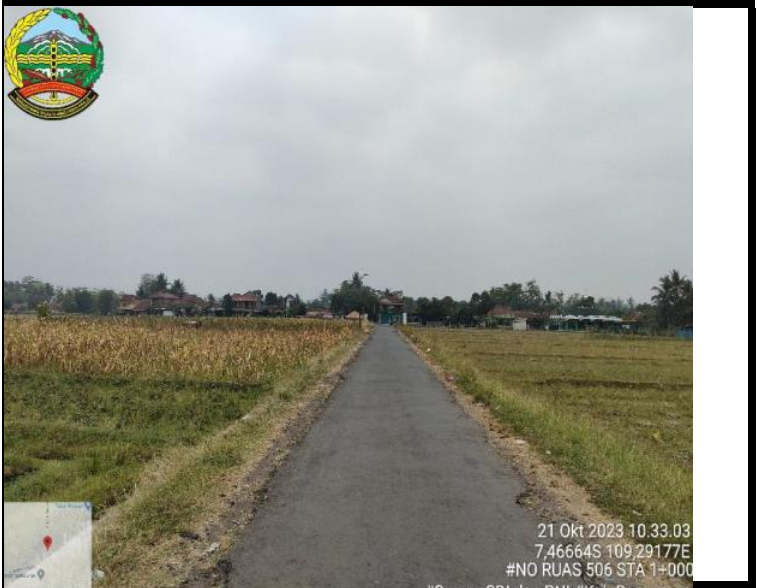
LOKASI : STA 1+000

21 Okt 2023 10.33.03  
7,46664S 109,29177E  
#NO RUAS 506 STA 1+000  
#Survey SDI dan RNI #Kab. Banyumas

KONDISI PERKERASAN : Rusak Ringan

LEBAR PERKERASAN : 3 M

CATATAN : Aspal

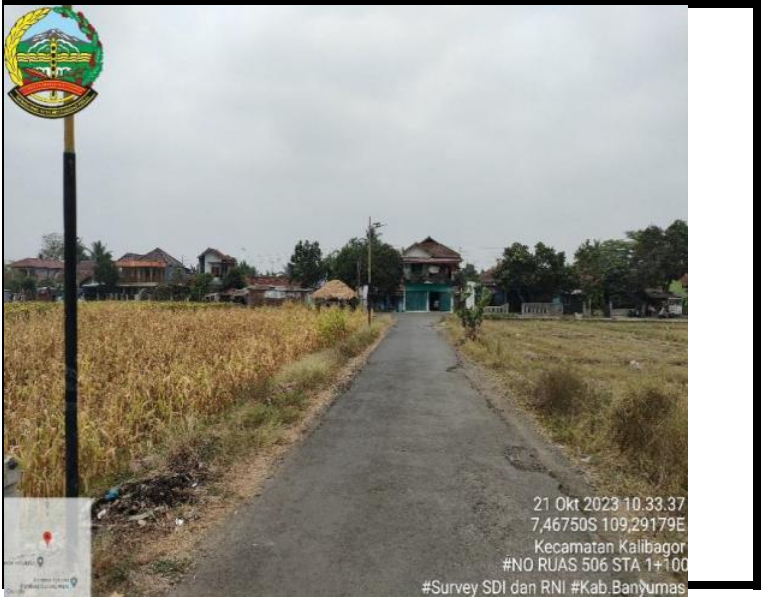
LOKASI : STA 1+100

KONDISI PERKERASAN : Rusak Ringan

LEBAR PERKERASAN : 3 M

CATATAN : Aspal

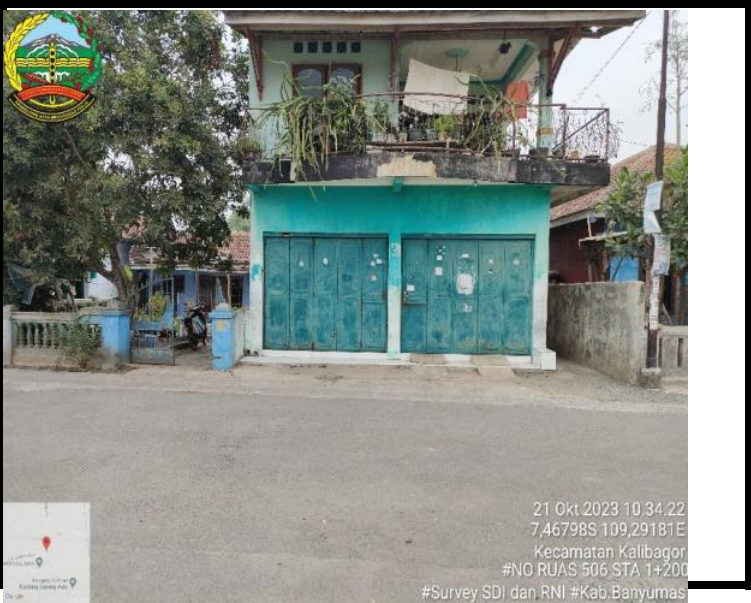
LOKASI : STA 1+200

KONDISI PERKERASAN : Sedang

LEBAR PERKERASAN : 5 M

CATATAN : Aspal
