FOTO SURVEY KONDISI JALAN TAHUN 2023

RUAS JALAN : PURWODADI - WATUAGUNG

| NO. RUAS | NAMA RUAS | DPU KABUPATEN BANYUMAS | PETUGAS SURVEY | HALAMAN |
| 566 | PURWODADI - WATUAGUNG | | | 1 |

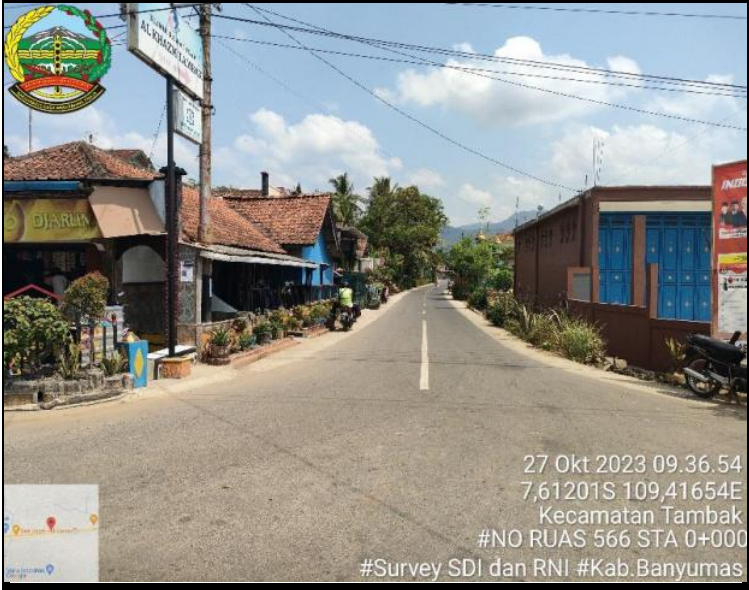
LOKASI : STA 0+000

27 Okt 2023 09.36.54  
7,61201S 109,41654E  
Kecamatan Tambak  
#NO RUAS 566 STA 0+000  
#Survey SDI dan RNI #Kab.Banyumas

KONDISI PERKERASAN : Baik

LEBAR PERKERASAN : 7 M

CATATAN : Aspal

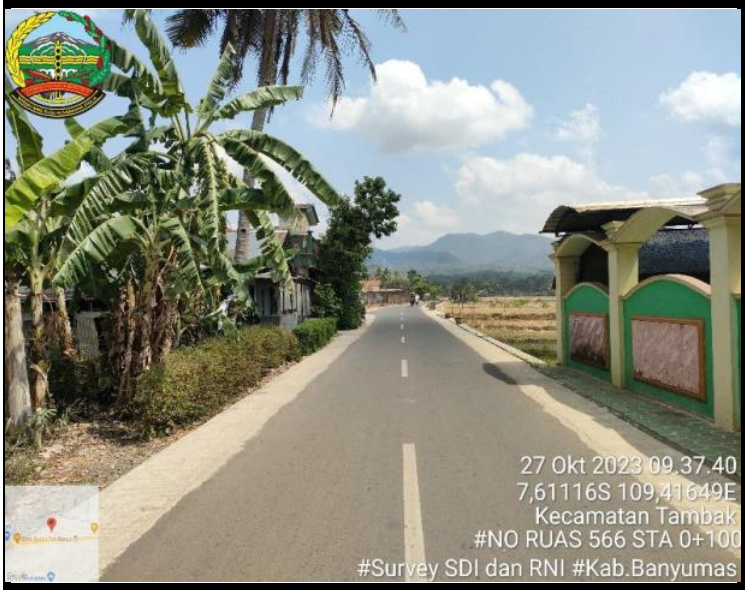
LOKASI : STA 0+100

27 Okt 2023 09.37.40  
7,61116S 109,41649E  
Kecamatan Tambak  
#NO RUAS 566 STA 0+100  
#Survey SDI dan RNI #Kab.Banyumas

KONDISI PERKERASAN : Baik

LEBAR PERKERASAN : 4 M

CATATAN : Aspal

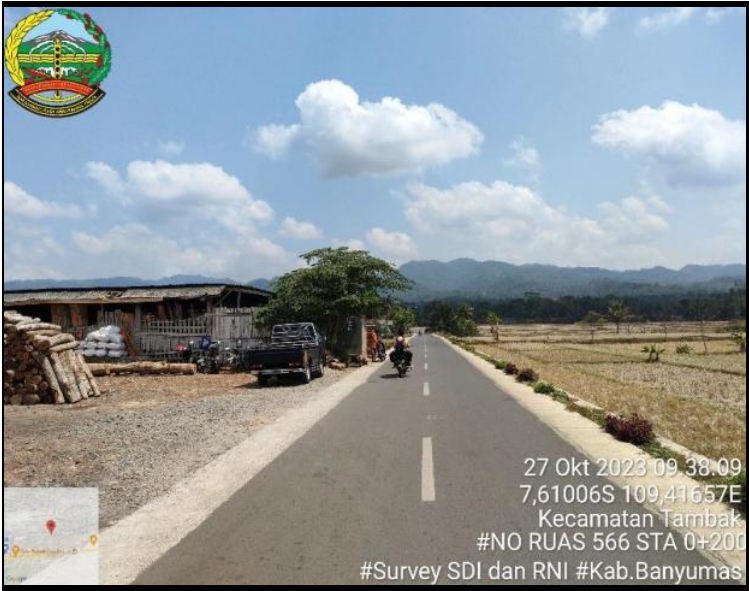
LOKASI : STA 0+200

27 Okt 2023 09.38.09  
7,61006S 109,41657E  
Kecamatan Tambak  
#NO RUAS 566 STA 0+200  
#Survey SDI dan RNI #Kab.Banyumas

KONDISI PERKERASAN : Baik

LEBAR PERKERASAN : 4 M

CATATAN : Aspal

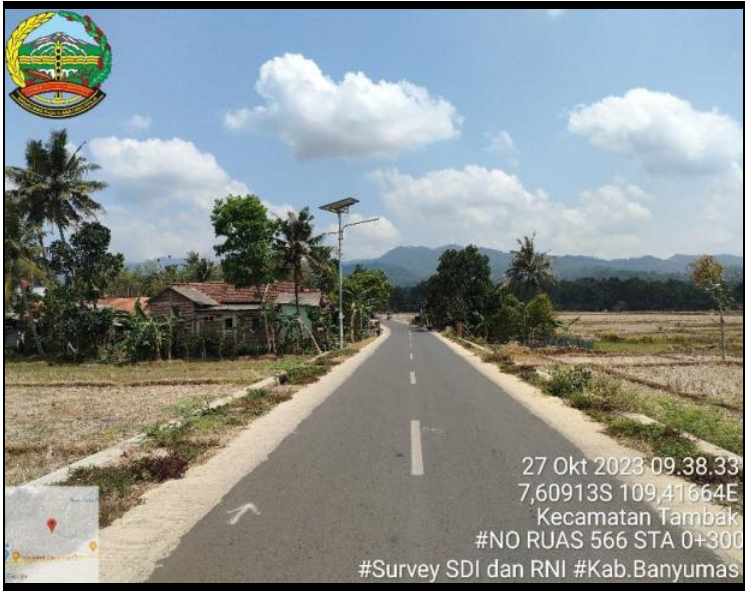
LOKASI : STA 0+300

27 Okt 2023 09.38.33  
7,60913S 109,41664E  
Kecamatan Tambak  
#NO RUAS 566 STA 0+300  
#Survey SDI dan RNI #Kab.Banyumas

KONDISI PERKERASAN : Baik

LEBAR PERKERASAN : 4 M

CATATAN : Aspal

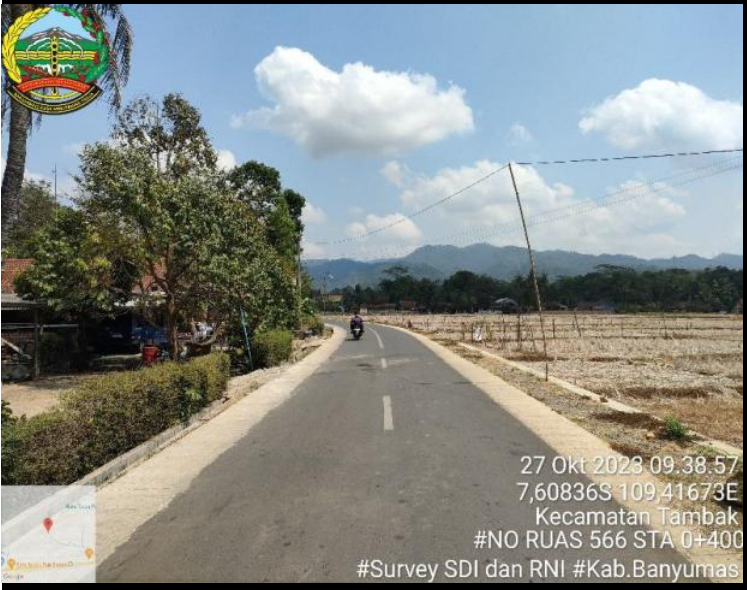
LOKASI : STA 0+400

27 Okt 2023 09:38:57  
7,60836S 109,41673E  
Kecamatan Tambak  
#NO RUAS 566 STA 0+400  
#Survey SDI dan RNI #Kab.Banyumas

KONDISI PERKERASAN : Baik

LEBAR PERKERASAN : 4 M

CATATAN : Aspal

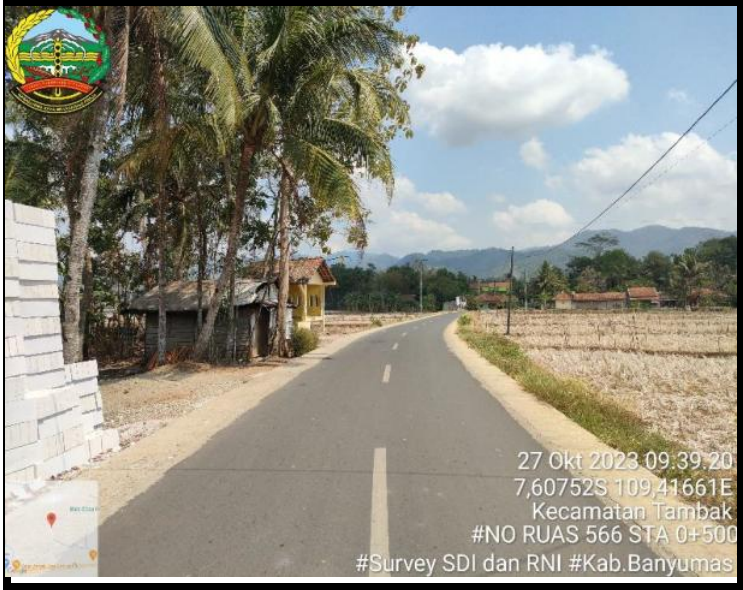
LOKASI : STA 0+500

27 Okt 2023 09:39:20  
7,60752S 109,41661E  
Kecamatan Tambak  
#NO RUAS 566 STA 0+500  
#Survey SDI dan RNI #Kab.Banyumas

KONDISI PERKERASAN : Baik

LEBAR PERKERASAN : 4 M

CATATAN : Aspal

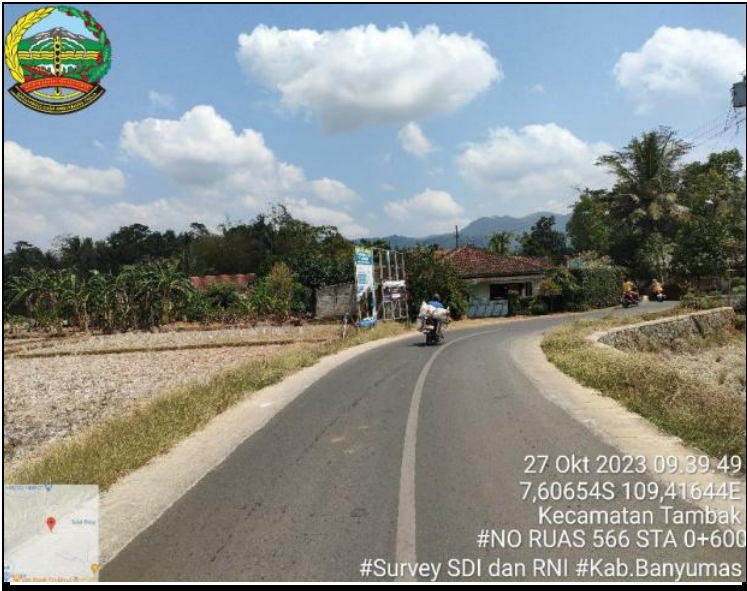
LOKASI : STA 0+600

27 Okt 2023 09:39:49  
7,60654S 109,41644E  
Kecamatan Tambak  
#NO RUAS 566 STA 0+600  
#Survey SDI dan RNI #Kab.Banyumas

KONDISI PERKERASAN : Baik

LEBAR PERKERASAN : 4 M

CATATAN : Aspal

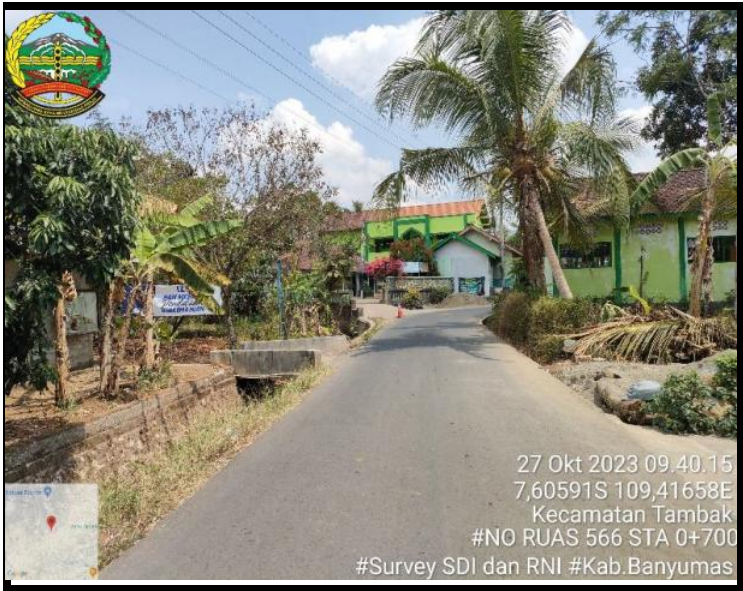
LOKASI : STA 0+700

27 Okt 2023 09:40:15  
7,60591S 109,41658E  
Kecamatan Tambak  
#NO RUAS 566 STA 0+700  
#Survey SDI dan RNI #Kab.Banyumas

KONDISI PERKERASAN : Baik

LEBAR PERKERASAN : 4,5 M

CATATAN : Aspal

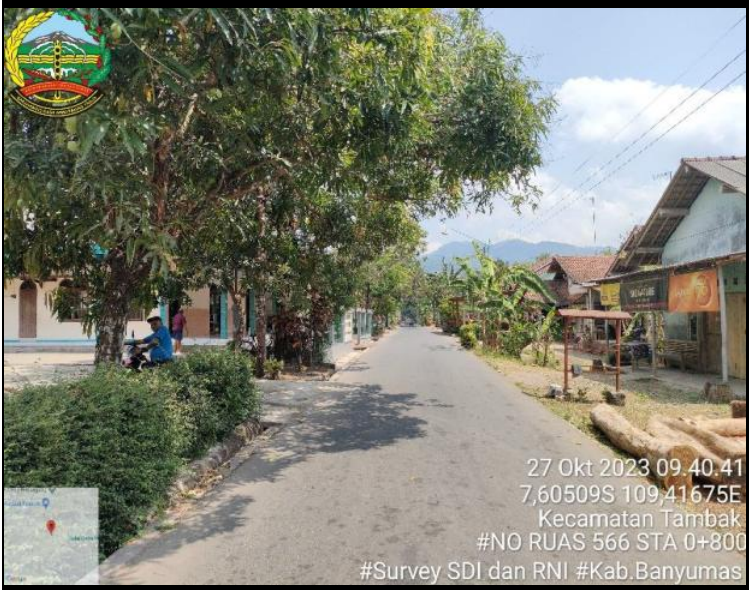
LOKASI : STA 0+800

27 Okt 2023 09.40.41  
7,60509S 109,41675E  
Kecamatan Tambak  
#NO RUAS 566 STA 0+800  
#Survey SDI dan RNI #Kab.Banyumas

KONDISI PERKERASAN : Baik

LEBAR PERKERASAN : 4,5 M

CATATAN : Aspal

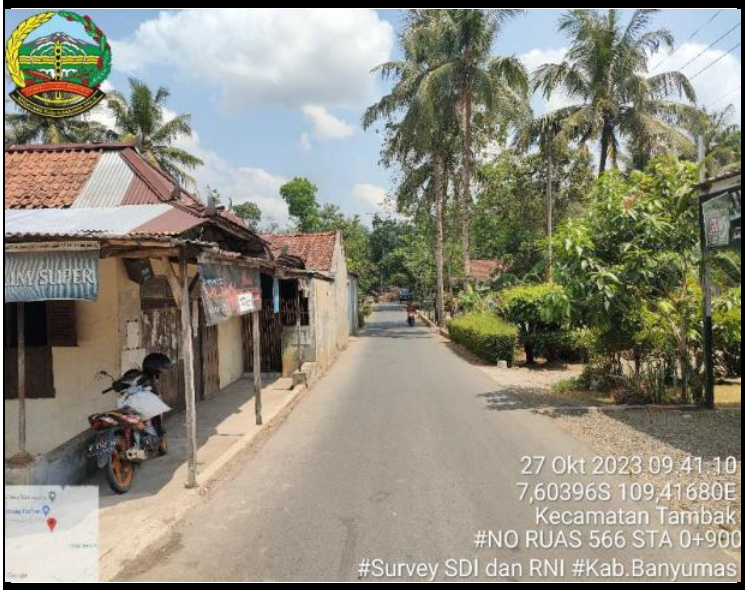
LOKASI : STA 0+900

27 Okt 2023 09.41.10  
7,60396S 109,41680E  
Kecamatan Tambak  
#NO RUAS 566 STA 0+900  
#Survey SDI dan RNI #Kab.Banyumas

KONDISI PERKERASAN : Baik

LEBAR PERKERASAN : 4,5 M

CATATAN : Aspal

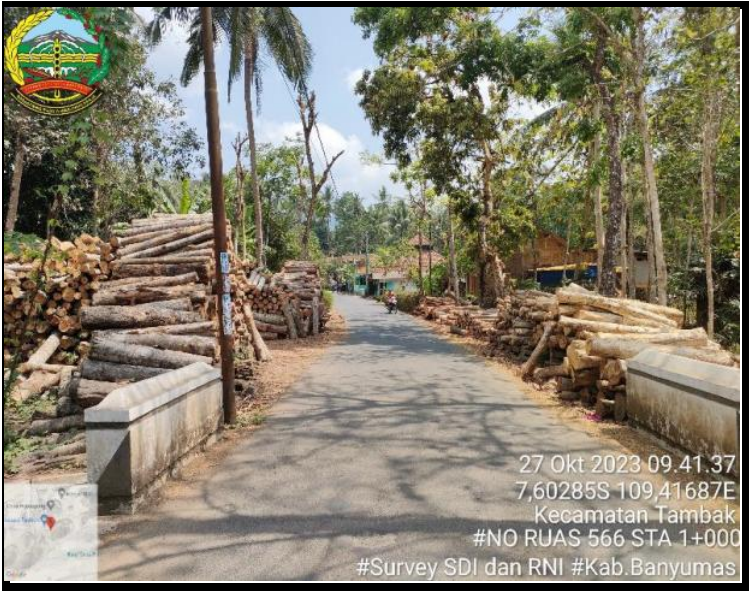
LOKASI : STA 1+000

27 Okt 2023 09.41.37  
7,60285S 109,41687E  
Kecamatan Tambak  
#NO RUAS 566 STA 1+000  
#Survey SDI dan RNI #Kab.Banyumas

KONDISI PERKERASAN : Sedang

LEBAR PERKERASAN : 4 M

CATATAN : Aspal

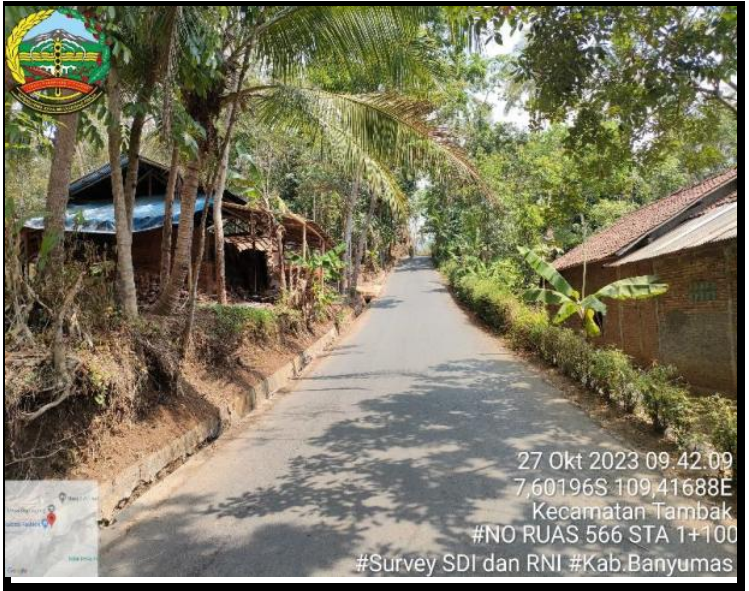
LOKASI : STA 1+100

27 Okt 2023 09.42.09  
7,60196S 109,41688E  
Kecamatan Tambak  
#NO RUAS 566 STA 1+100  
#Survey SDI dan RNI #Kab.Banyumas

KONDISI PERKERASAN : Baik

LEBAR PERKERASAN : 4 M

CATATAN : Aspal

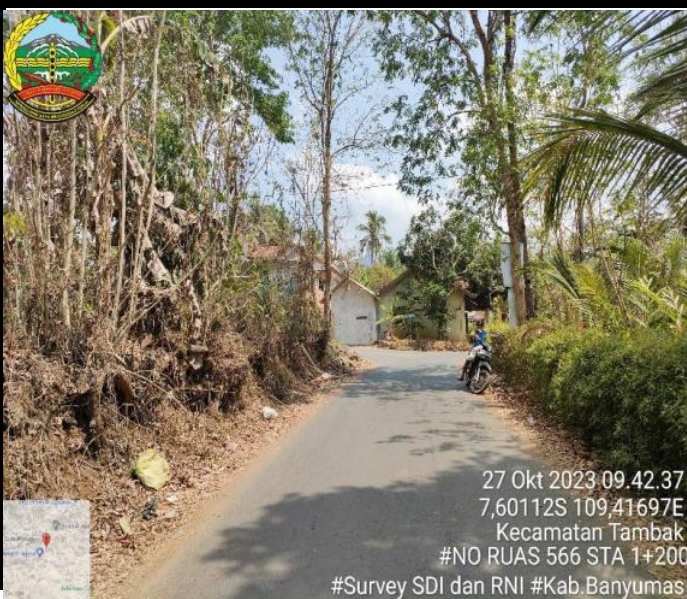
27 Okt 2023 09.42.37  
7,60112S 109,41697E  
Kecamatan Tambak  
#NO RUAS 566 STA 1+200  
#Survey SDI dan RNI #Kab.Banyumas

LOKASI : STA 1+200

KONDISI PERKERASAN : Baik

LEBAR PERKERASAN : 4 M

CATATAN : Aspal

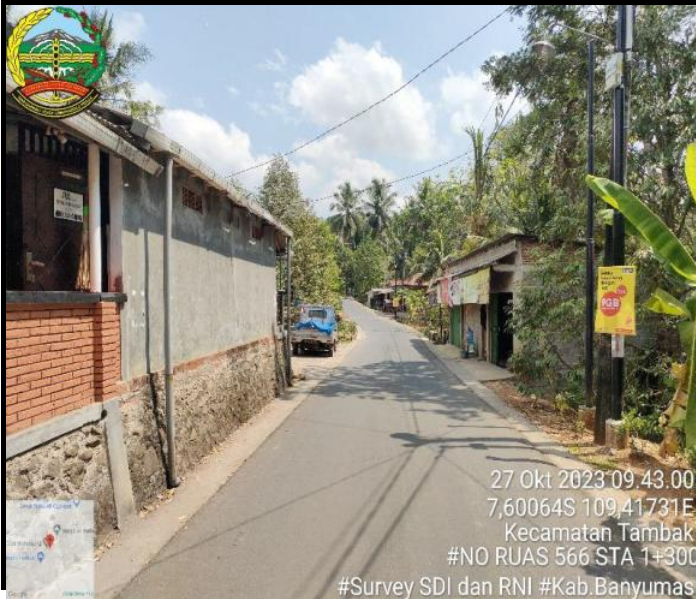
27 Okt 2023 09.43.00  
7,60064S 109,41731E  
Kecamatan Tambak  
#NO RUAS 566 STA 1+300  
#Survey SDI dan RNI #Kab.Banyumas

LOKASI : STA 1+300

KONDISI PERKERASAN : Baik

LEBAR PERKERASAN : 4 M

CATATAN : Aspal

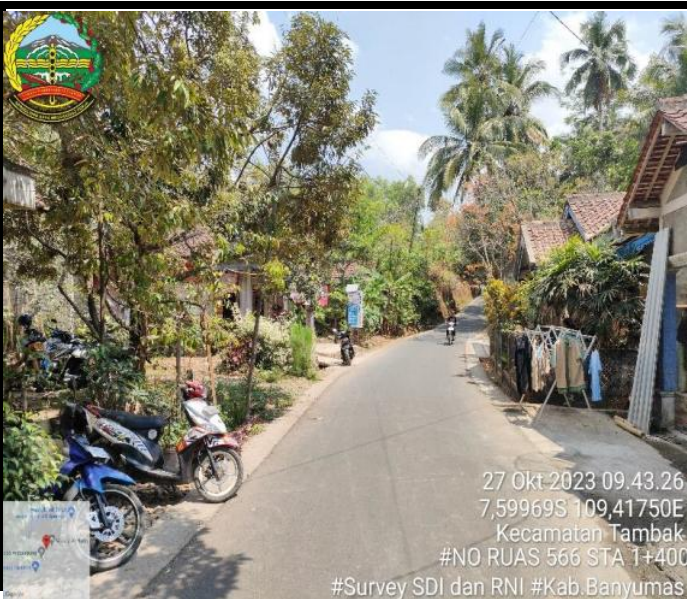
27 Okt 2023 09.43.26  
7,59969S 109,41750E  
Kecamatan Tambak  
#NO RUAS 566 STA 1+400  
#Survey SDI dan RNI #Kab.Banyumas

LOKASI : STA 1+400

KONDISI PERKERASAN : Baik

LEBAR PERKERASAN : 4 M

CATATAN : Aspal

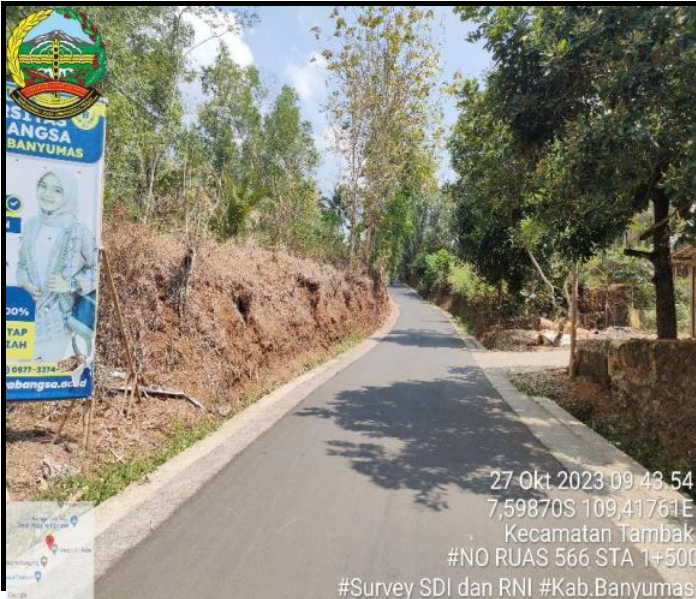
27 Okt 2023 09.43.54  
7,59870S 109,41761E  
Kecamatan Tambak  
#NO RUAS 566 STA 1+500  
#Survey SDI dan RNI #Kab.Banyumas

LOKASI : STA 1+500

KONDISI PERKERASAN : Baik

LEBAR PERKERASAN : 4 M

CATATAN : Aspal

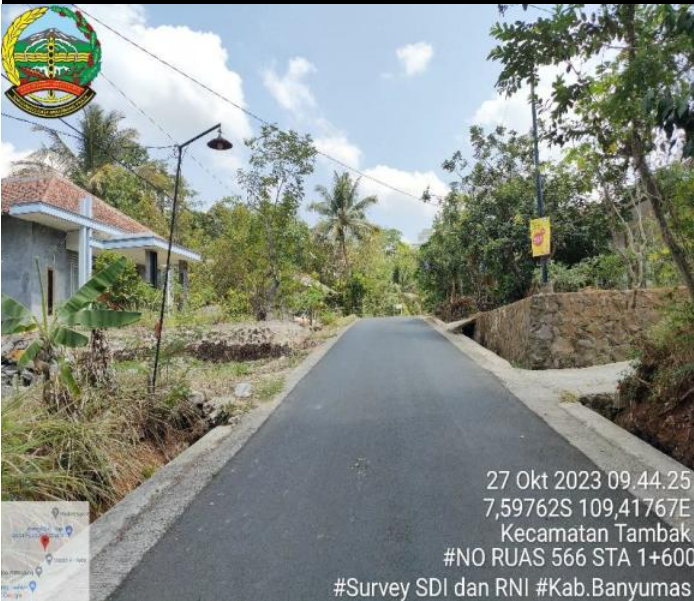
27 Okt 2023 09.44.25  
7,59762S 109,41767E  
Kecamatan Tambak  
#NO RUAS 566 STA 1+600  
#Survey SDI dan RNI #Kab.Banyumas

LOKASI : STA 1+600

KONDISI PERKERASAN : Baik

LEBAR PERKERASAN : 4 M

CATATAN : Aspal

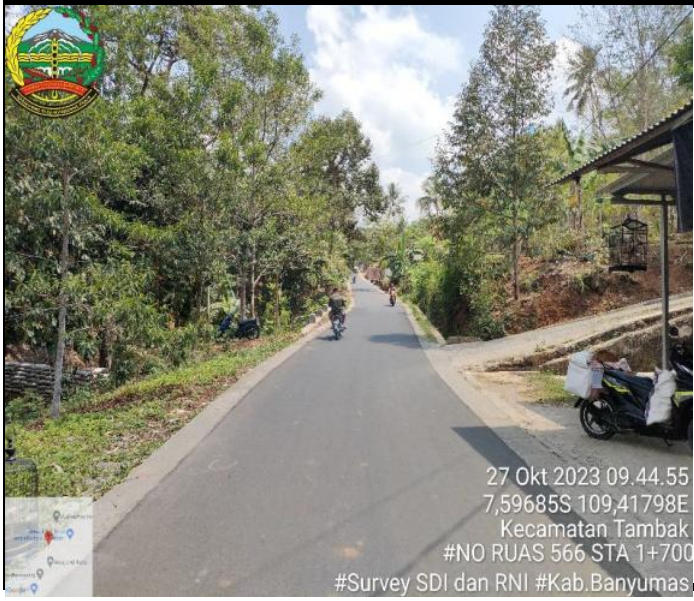
27 Okt 2023 09.44.55  
7,59685S 109,41798E  
Kecamatan Tambak  
#NO RUAS 566 STA 1+700  
#Survey SDI dan RNI #Kab.Banyumas

LOKASI : STA 1+700

KONDISI PERKERASAN : Baik

LEBAR PERKERASAN : 4 M

CATATAN : Aspal

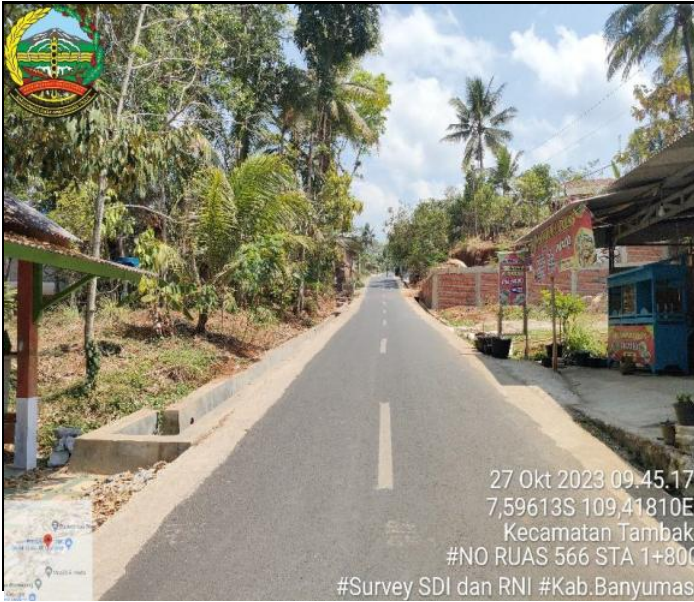
LOKASI : STA 1+800

27 Okt 2023 09.45.17  
7,59613S 109,41810E  
Kecamatan Tambak  
#NO RUAS 566 STA 1+800  
#Survey SDI dan RNI #Kab.Banyumas

KONDISI PERKERASAN : Baik

LEBAR PERKERASAN : 4 M

CATATAN : Aspal

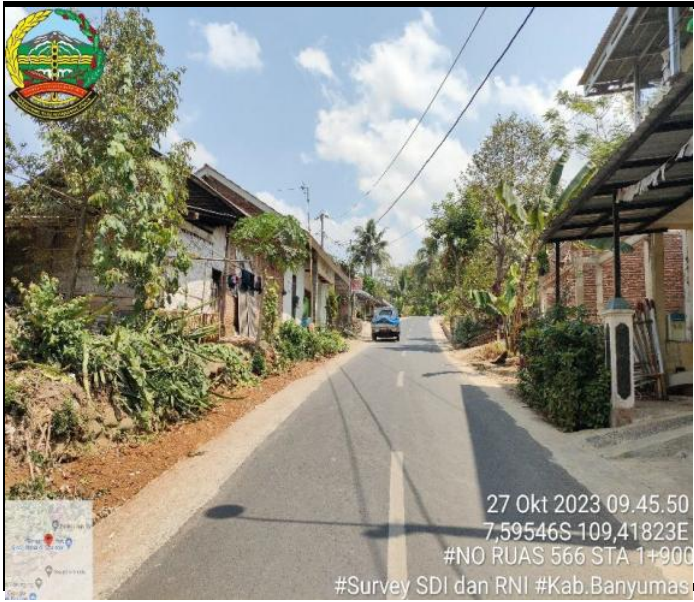
LOKASI : STA 1+900

27 Okt 2023 09.45.50  
7,59546S 109,41823E  
Kecamatan Tambak  
#NO RUAS 566 STA 1+900  
#Survey SDI dan RNI #Kab.Banyumas

KONDISI PERKERASAN : Baik

LEBAR PERKERASAN : 4 M

CATATAN : Aspal

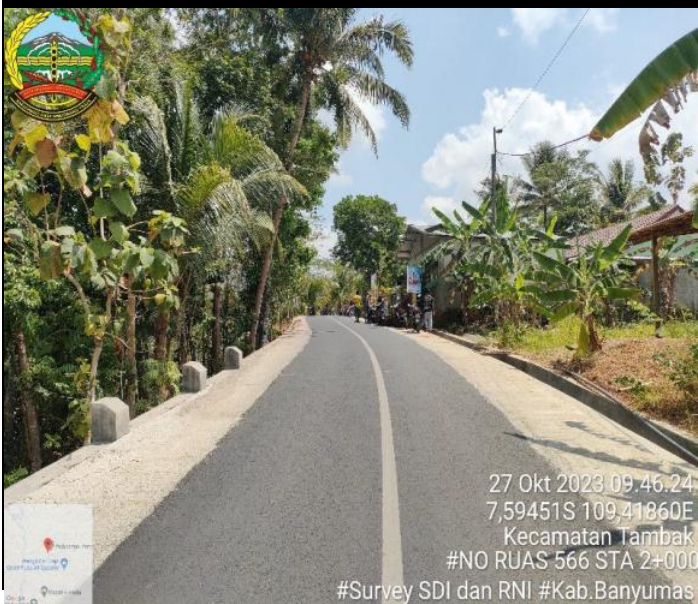
LOKASI :           STA                   2+000

27 Okt 2023 09:46:24  
7,59451S 109,41860E  
Kecamatan Tambak  
#NO RUAS 566 STA 2+000  
#Survey SDI dan RNI #Kab.Banyumas

KONDISI PERKERASAN               :       Baik

LEBAR PERKERASAN                :       4               M

CATATAN                               :       Aspal

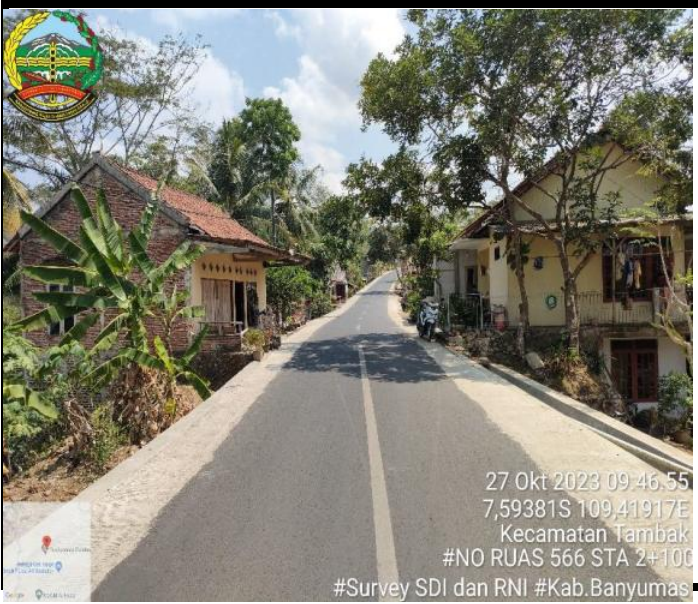
LOKASI :           STA                   2+100

27 Okt 2023 09:46:55  
7,59381S 109,41917E  
Kecamatan Tambak  
#NO RUAS 566 STA 2+100  
#Survey SDI dan RNI #Kab.Banyumas

KONDISI PERKERASAN               :       Baik

LEBAR PERKERASAN                :       4               M

CATATAN                               :       Aspal

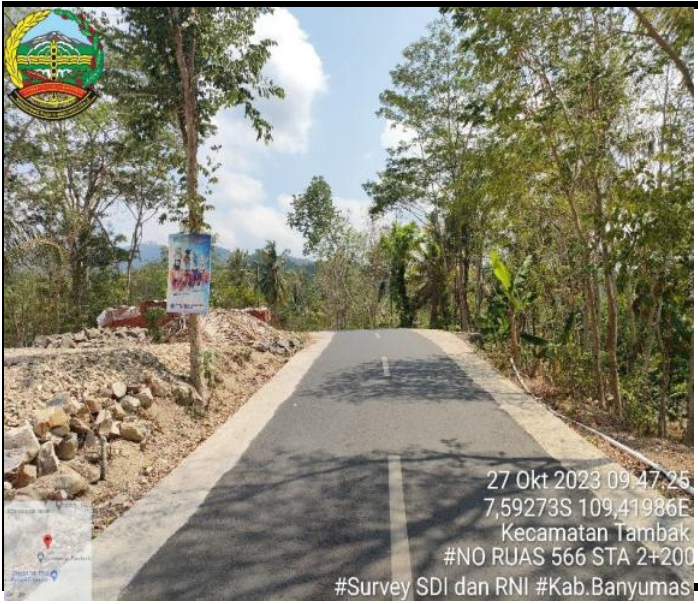
LOKASI :           STA                   2+200

27 Okt 2023 09:47:25  
7,59273S 109,41986E  
Kecamatan Tambak  
#NO RUAS 566 STA 2+200  
#Survey SDI dan RNI #Kab.Banyumas

KONDISI PERKERASAN               :       Baik

LEBAR PERKERASAN                :       4               M

CATATAN                               :       Aspal

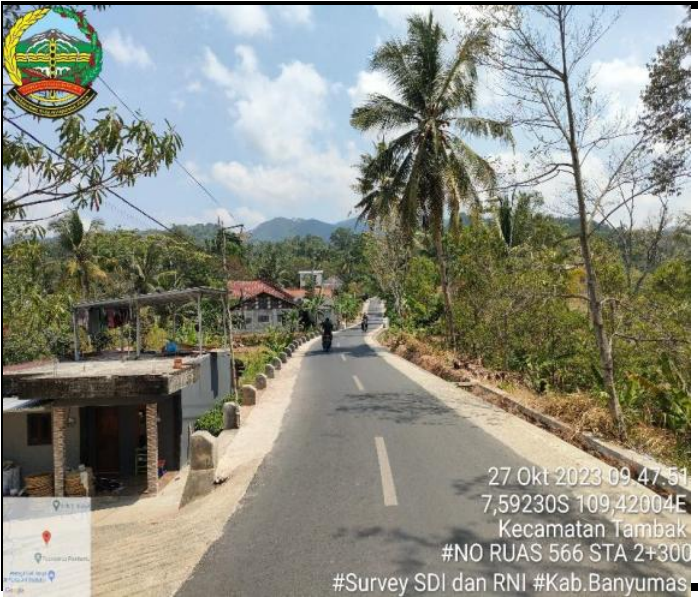
LOKASI :           STA                   2+300

27 Okt 2023 09:47:51  
7,59230S 109,42004E  
Kecamatan Tambak  
#NO RUAS 566 STA 2+300  
#Survey SDI dan RNI #Kab.Banyumas

KONDISI PERKERASAN               :       Baik

LEBAR PERKERASAN                :       4               M

CATATAN                               :       Aspal

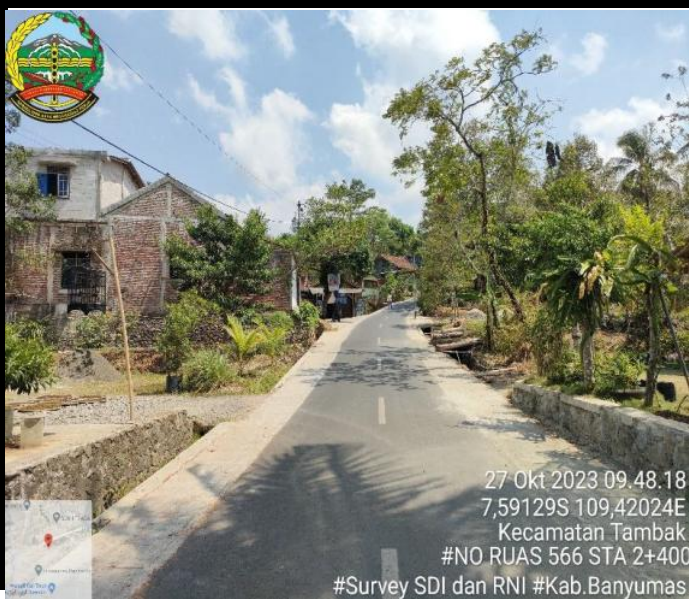
27 Okt 2023 09.48.18  
7,59129S 109,42024E  
Kecamatan Tambak  
#NO RUAS 566 STA 2+400  
#Survey SDI dan RNI #Kab.Banyumas

LOKASI : STA 2+400

KONDISI PERKERASAN : Baik

LEBAR PERKERASAN : 4 M

CATATAN : Aspal

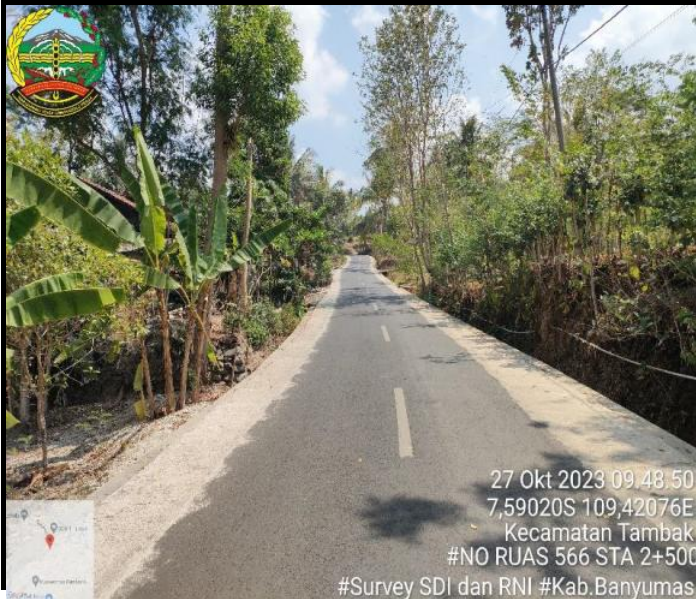
27 Okt 2023 09.48.50  
7,59020S 109,42076E  
Kecamatan Tambak  
#NO RUAS 566 STA 2+500  
#Survey SDI dan RNI #Kab.Banyumas

LOKASI : STA 2+500

KONDISI PERKERASAN : Baik

LEBAR PERKERASAN : 4 M

CATATAN : Aspal

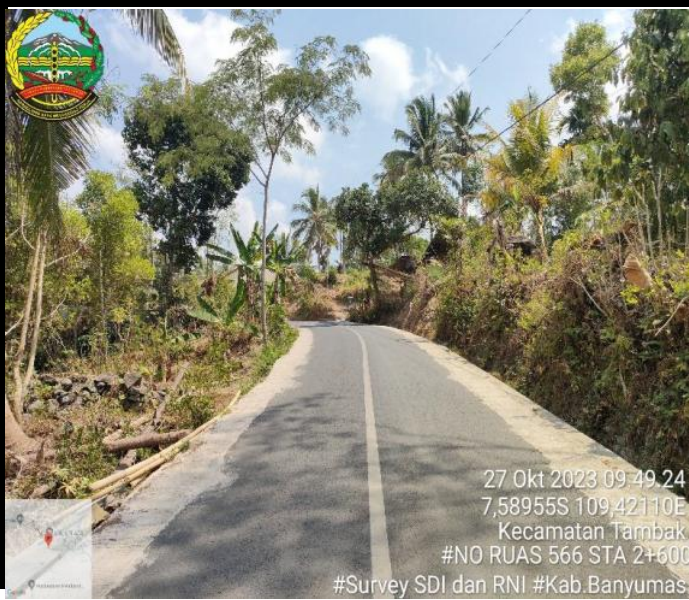
27 Okt 2023 09.49.24  
7,58955S 109,42110E  
Kecamatan Tambak  
#NO RUAS 566 STA 2+600  
#Survey SDI dan RNI #Kab.Banyumas

LOKASI : STA 2+600

KONDISI PERKERASAN : Baik

LEBAR PERKERASAN : 4 M

CATATAN : Aspal

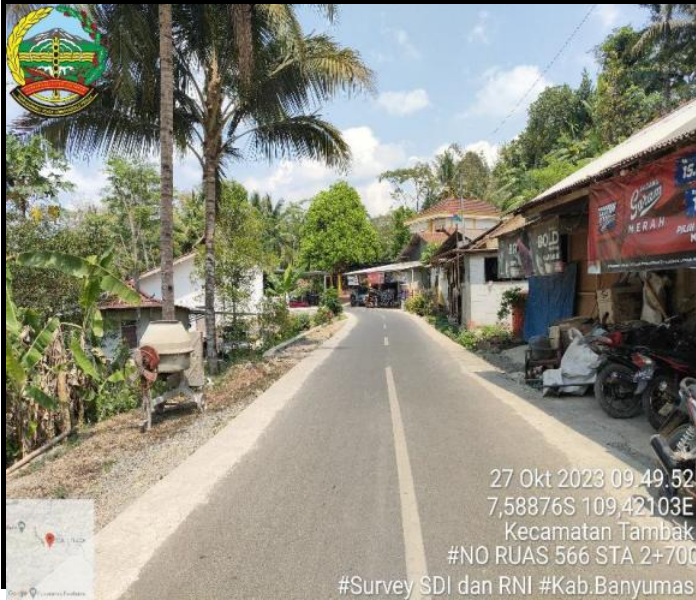
27 Okt 2023 09.49.52  
7,58876S 109,42103E  
Kecamatan Tambak  
#NO RUAS 566 STA 2+700  
#Survey SDI dan RNI #Kab.Banyumas

LOKASI : STA 2+700

KONDISI PERKERASAN : Baik

LEBAR PERKERASAN : 4 M

CATATAN : Aspal

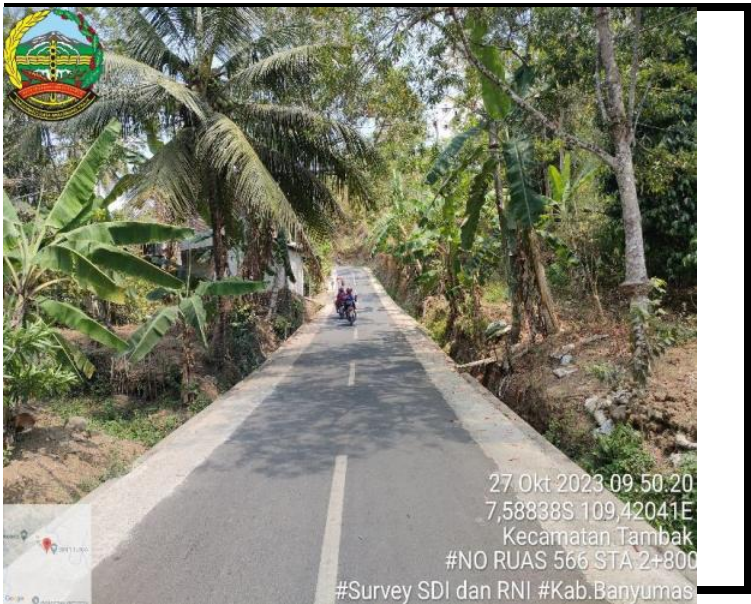
LOKASI : STA 2+800

KONDISI PERKERASAN : Baik

LEBAR PERKERASAN : 4 M

CATATAN : Aspal

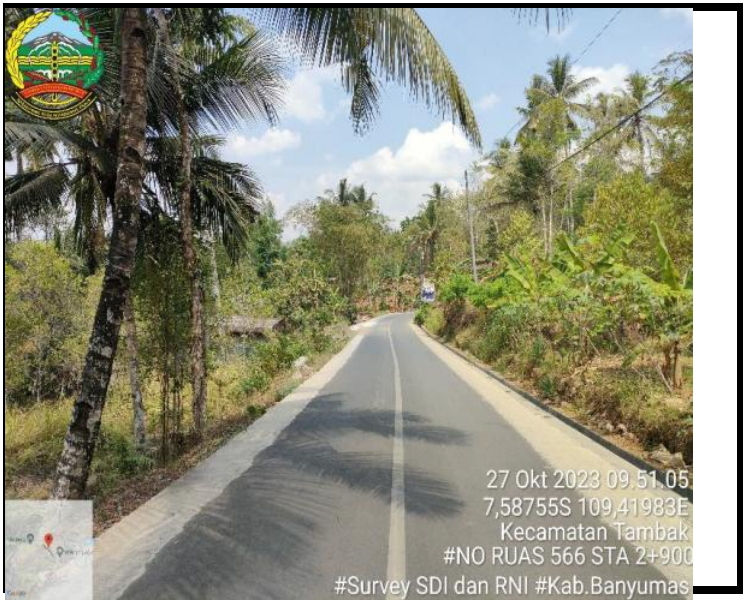
LOKASI : STA 2+900

KONDISI PERKERASAN : Baik

LEBAR PERKERASAN : 4 M

CATATAN : Aspal

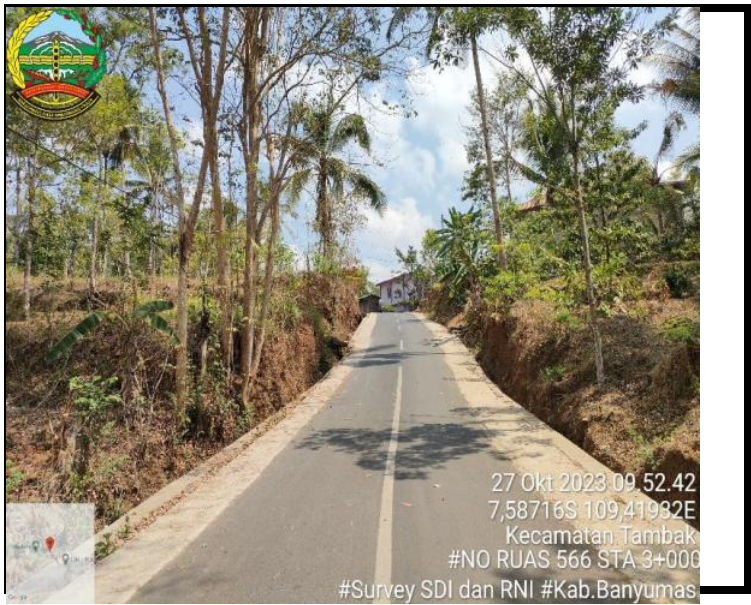
LOKASI : STA 3+000

KONDISI PERKERASAN : Baik

LEBAR PERKERASAN : 4 M

CATATAN : Aspal

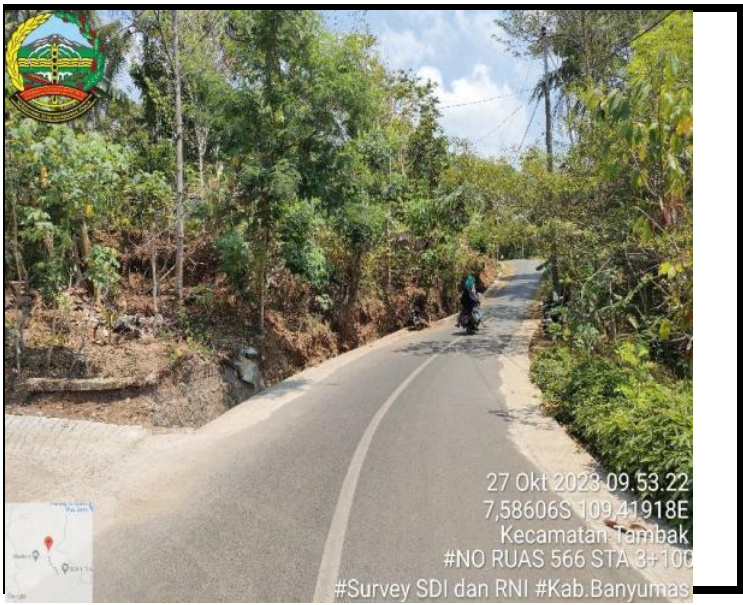
LOKASI : STA 3+100

KONDISI PERKERASAN : Baik

LEBAR PERKERASAN : 4 M

CATATAN : Aspal

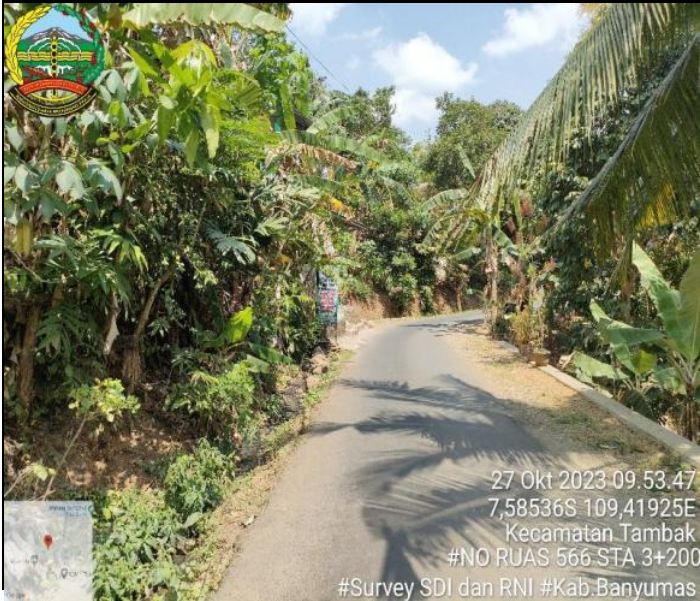
LOKASI : STA 3+200

27 Okt 2023 09.53.47  
7,58536S 109,41925E  
Kecamatan Tambak  
#NO RUAS 566 STA 3+200  
#Survey SDI dan RNI #Kab.Banyumas

KONDISI PERKERASAN : Baik

LEBAR PERKERASAN : 4 M

CATATAN : Aspal

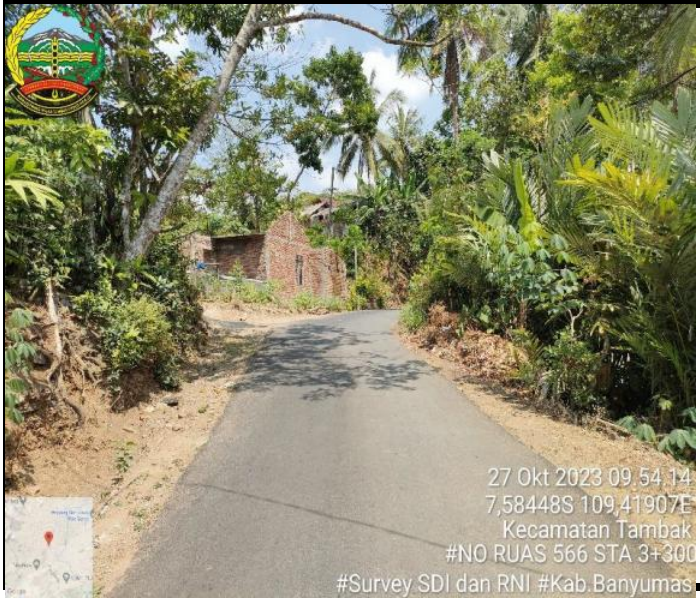
LOKASI : STA 3+300

27 Okt 2023 09.54.14  
7,58448S 109,41907E  
Kecamatan Tambak  
#NO RUAS 566 STA 3+300  
#Survey SDI dan RNI #Kab.Banyumas

KONDISI PERKERASAN : Baik

LEBAR PERKERASAN : 4 M

CATATAN : Aspal

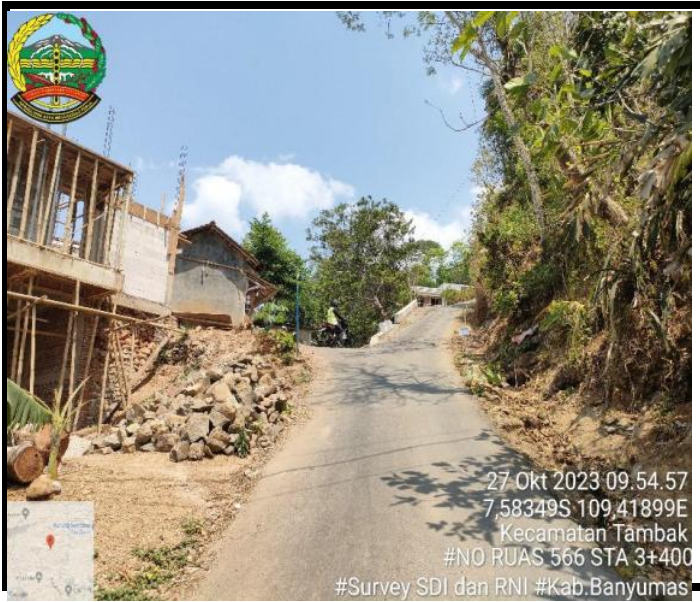
LOKASI : STA 3+400

27 Okt 2023 09.54.57  
7,58349S 109,41899E  
Kecamatan Tambak  
#NO RUAS 566 STA 3+400  
#Survey SDI dan RNI #Kab.Banyumas

KONDISI PERKERASAN : Sedang

LEBAR PERKERASAN : 3,5 M

CATATAN : Aspal

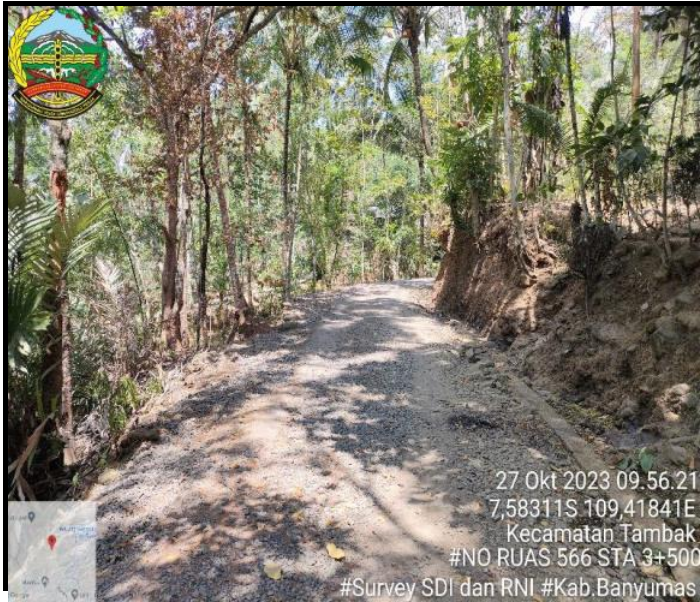
LOKASI : STA 3+500

27 Okt 2023 09.56.21  
7,58311S 109,41841E  
Kecamatan Tambak  
#NO RUAS 566 STA 3+500  
#Survey SDI dan RNI #Kab.Banyumas

KONDISI PERKERASAN : Rusak Berat

LEBAR PERKERASAN : 3,5 M

CATATAN : Kerikil

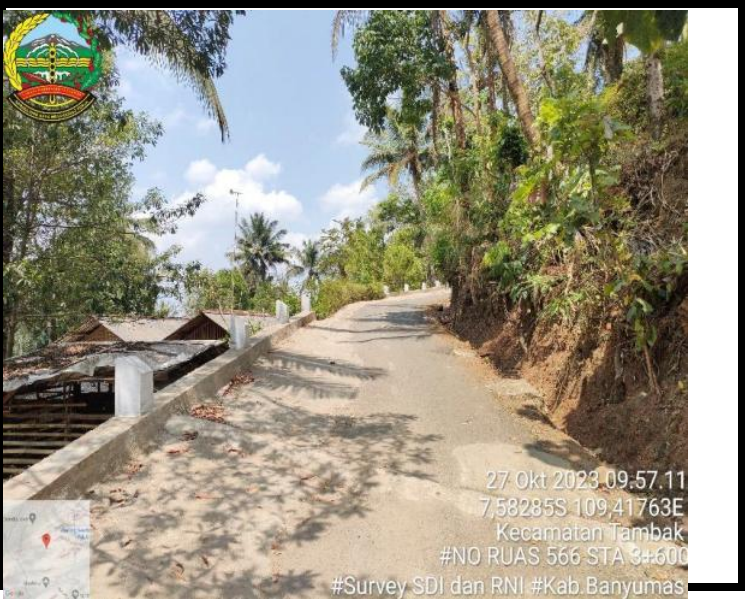
LOKASI : STA 3+600

KONDISI PERKERASAN : Rusak Ringan

LEBAR PERKERASAN : 3,5 M

CATATAN : Aspal

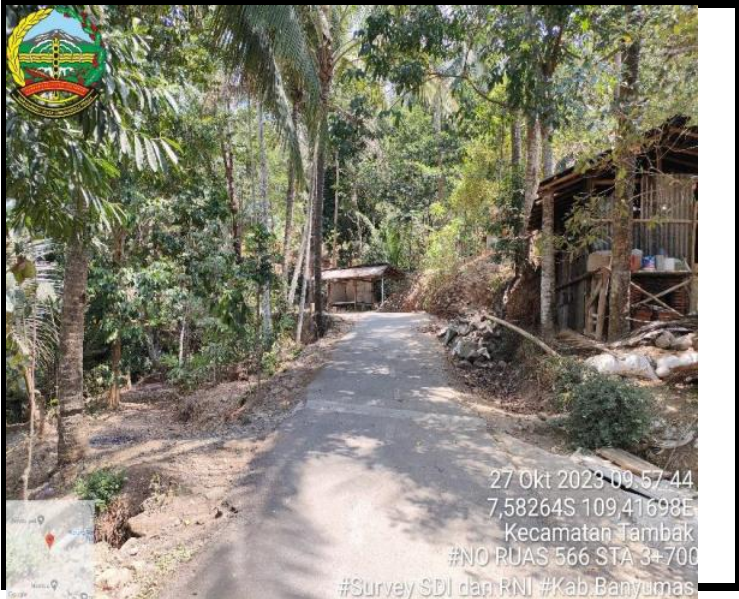
LOKASI : STA 3+700

KONDISI PERKERASAN : Sedang

LEBAR PERKERASAN : 3 M

CATATAN : Aspal

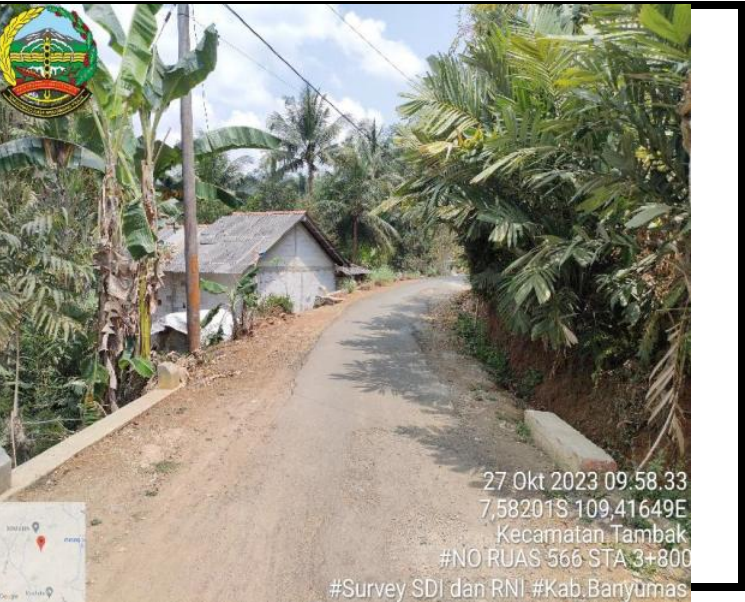
LOKASI : STA 3+800

KONDISI PERKERASAN : Rusak Ringan

LEBAR PERKERASAN : 3 M

CATATAN : Aspal

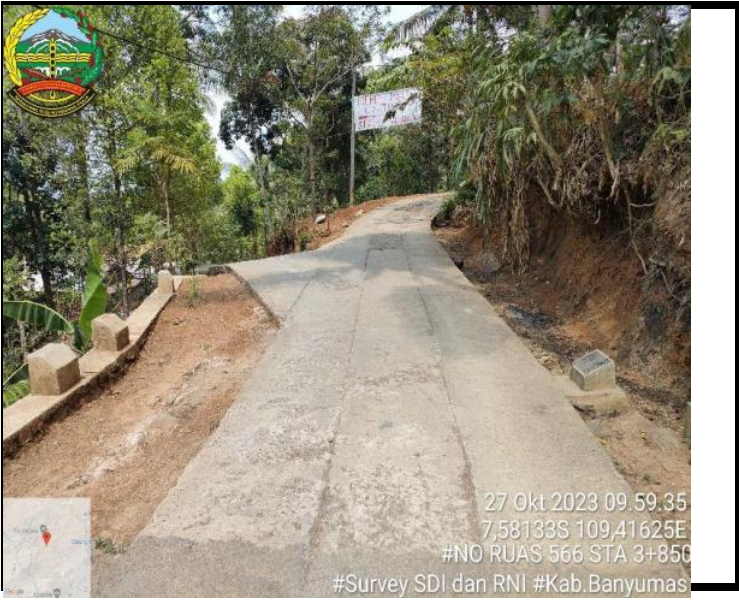
LOKASI : STA 3+850

KONDISI PERKERASAN : Rusak Berat

LEBAR PERKERASAN : 3 M

CATATAN : Beton

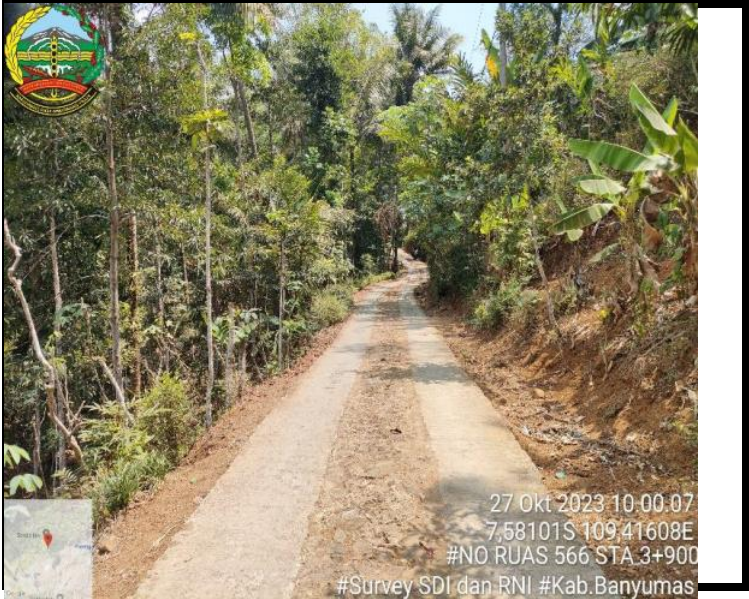
LOKASI : STA 3+900

KONDISI PERKERASAN : Rusak Berat

LEBAR PERKERASAN : 3 M

CATATAN : Beton

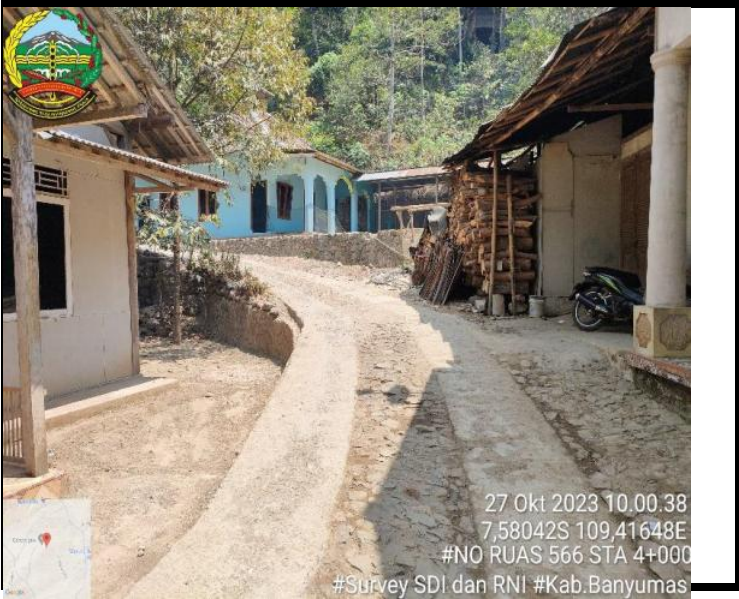
LOKASI : STA 4+000

KONDISI PERKERASAN : Rusak Berat

LEBAR PERKERASAN : 3 M

CATATAN : Beton

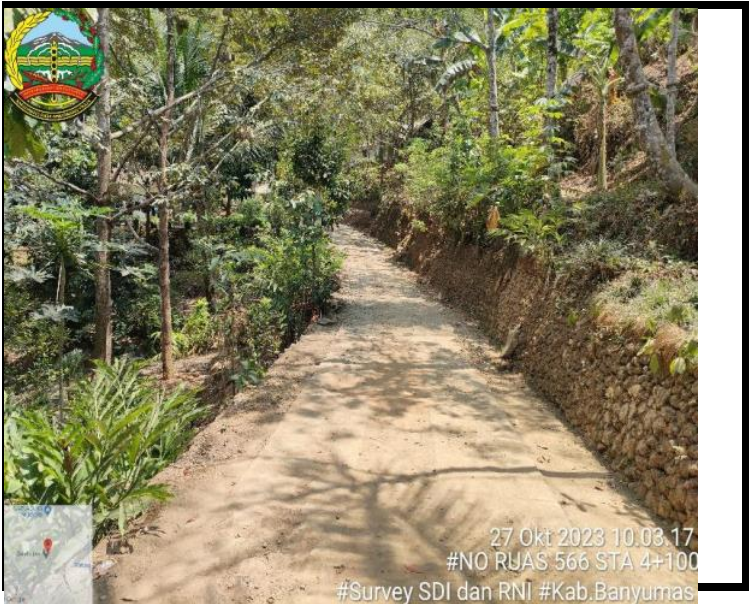
LOKASI : STA 4+100

KONDISI PERKERASAN : Rusak Berat

LEBAR PERKERASAN : 3 M

CATATAN : Beton

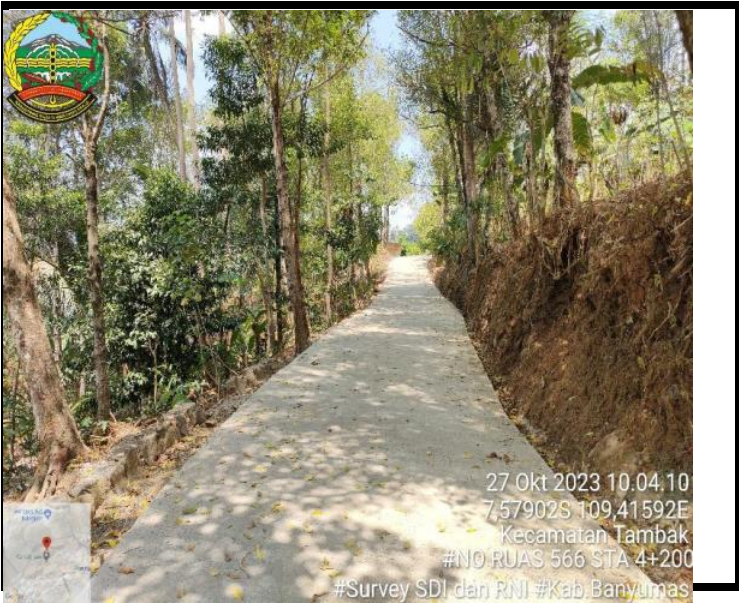
LOKASI : STA 4+200

KONDISI PERKERASAN : Baik

LEBAR PERKERASAN : 3 M

CATATAN : Beton

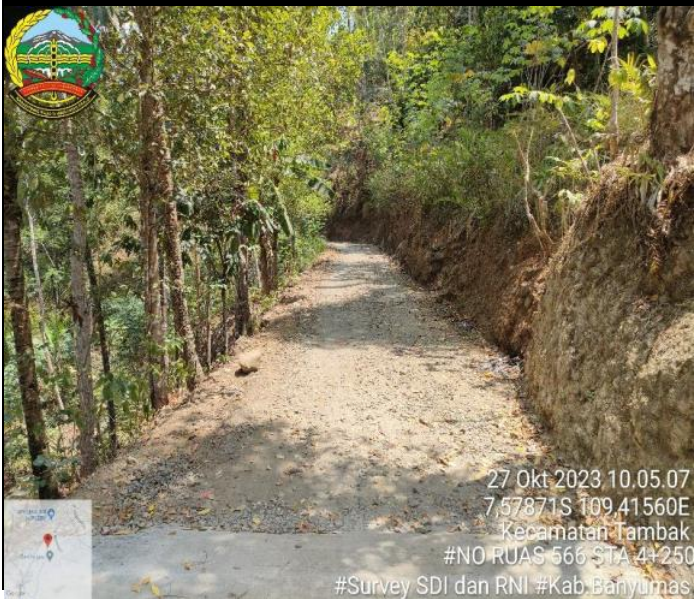
27 Okt 2023 10.05.07  
7,57871S 109,41560E  
Kecamatan Tambak  
#NO RUAS 566 STA 4+250  
#Survey SDI dan RNI #Kab.Banyumas

LOKASI : STA 4+250

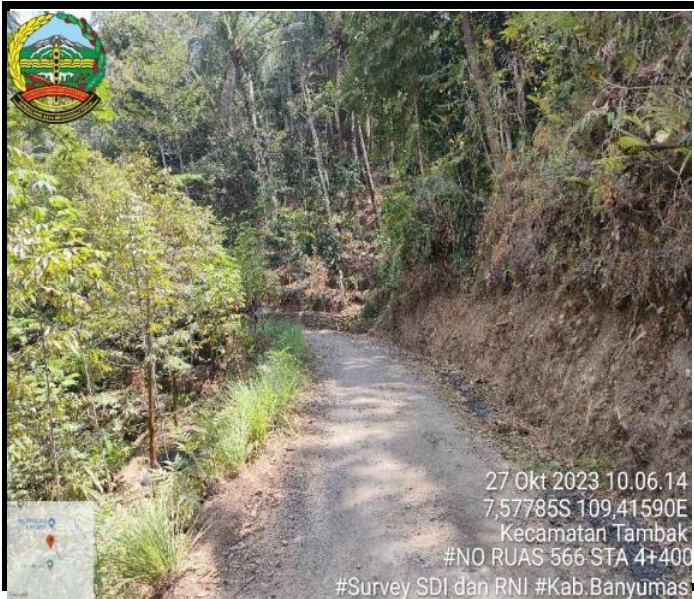
27 Okt 2023 10.06.14  
7,57785S 109,41590E  
Kecamatan Tambak  
#NO RUAS 566 STA 4+400  
#Survey SDI dan RNI #Kab.Banyumas

LOKASI : STA 4+400

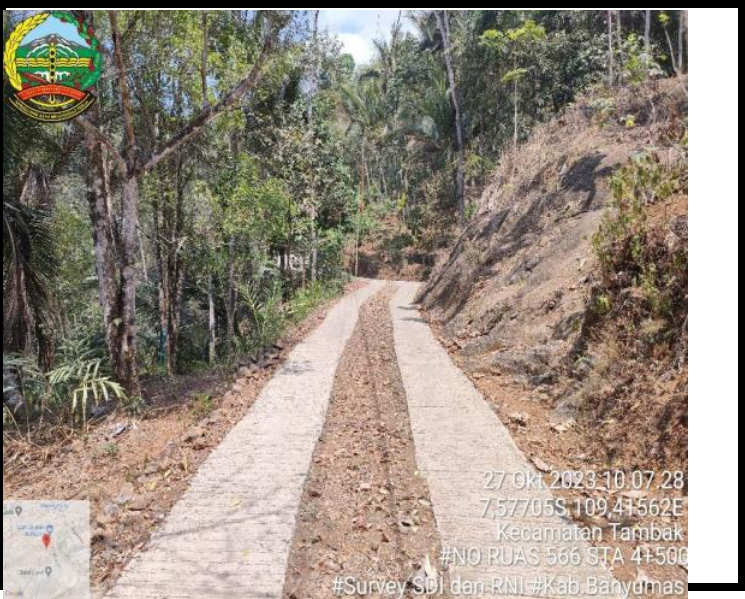
LOKASI : STA 4+500

KONDISI PERKERASAN : Rusak Berat

LEBAR PERKERASAN : 3 M

CATATAN : Beton
