FOTO SURVEY KONDISI JALAN TAHUN 2023

RUAS JALAN : PURWODADI - WATUAGUNG

| NO. RUAS | NAMA RUAS | DPU KABUPATEN BANYUMAS | PETUGAS SURVEY | HALAMAN |
| 566 | PURWODADI - WATUAGUNG | | | 1 |

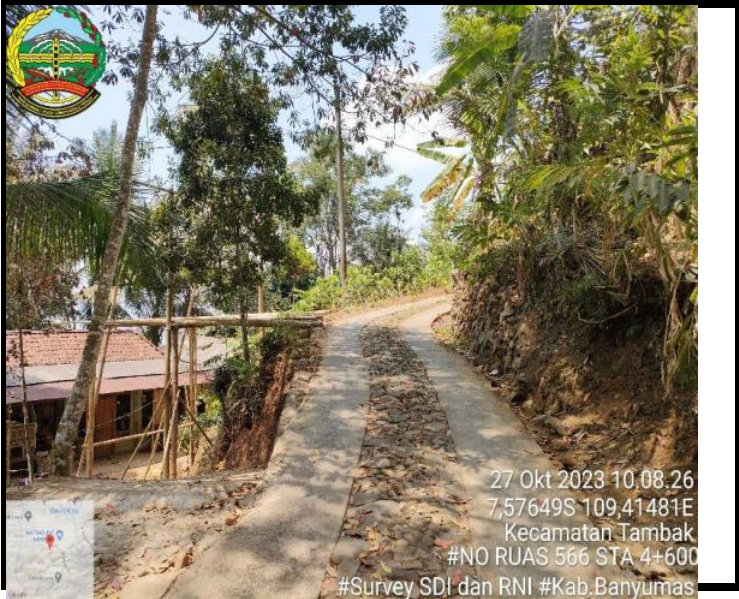
LOKASI : STA 4+600

KONDISI PERKERASAN : Rusak Berat

LEBAR PERKERASAN : 3 M

CATATAN : Beton

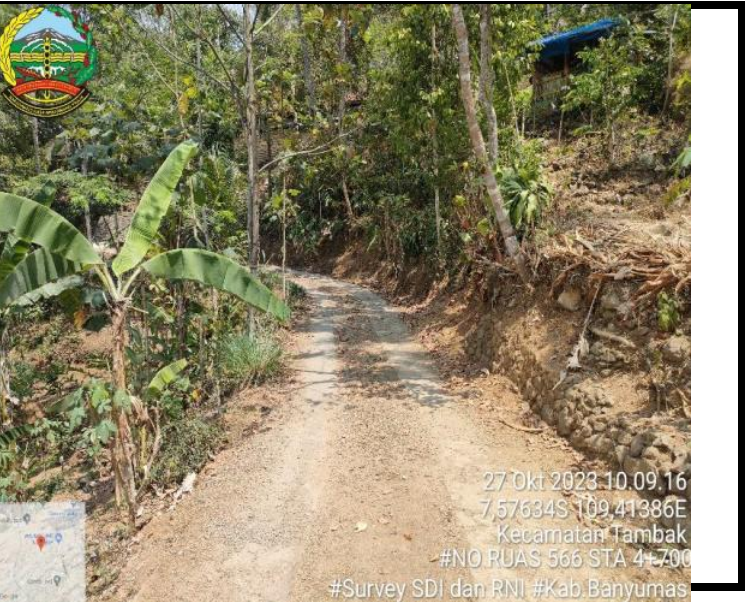
LOKASI : STA 4+700

KONDISI PERKERASAN : Rusak Berat

LEBAR PERKERASAN : 3 M

CATATAN : Beton

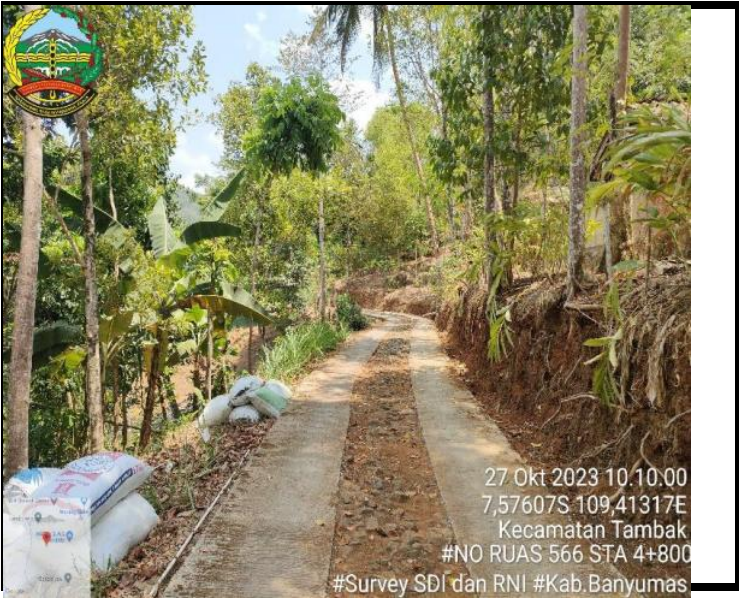
LOKASI : STA 4+800

KONDISI PERKERASAN : Rusak Berat

LEBAR PERKERASAN : 3 M

CATATAN : Beton

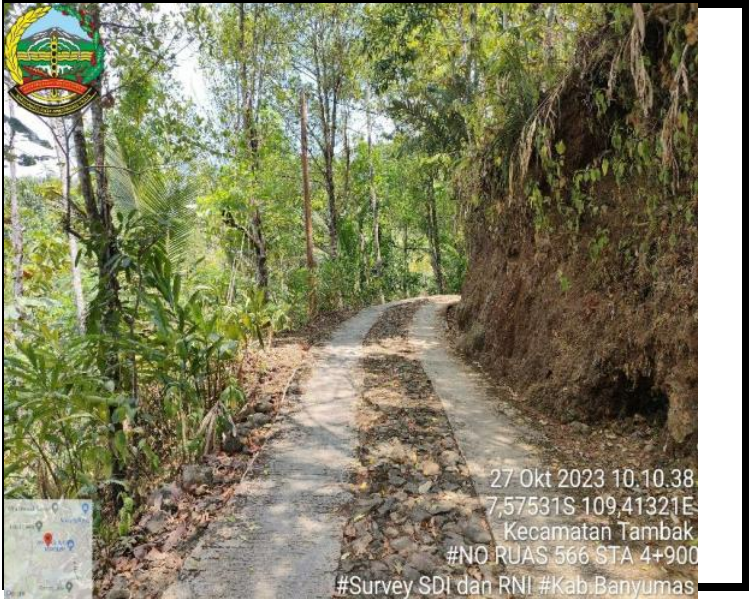
LOKASI : STA 4+900

27 Okt 2023 10.10.38  
7,57531S 109,41321E  
Kecamatan Tambak  
#NO RUAS 566 STA 4+900  
#Survey SDI dan RNI #Kab.Banyumas

KONDISI PERKERASAN : Rusak Berat

LEBAR PERKERASAN : 3 M

CATATAN : Beton

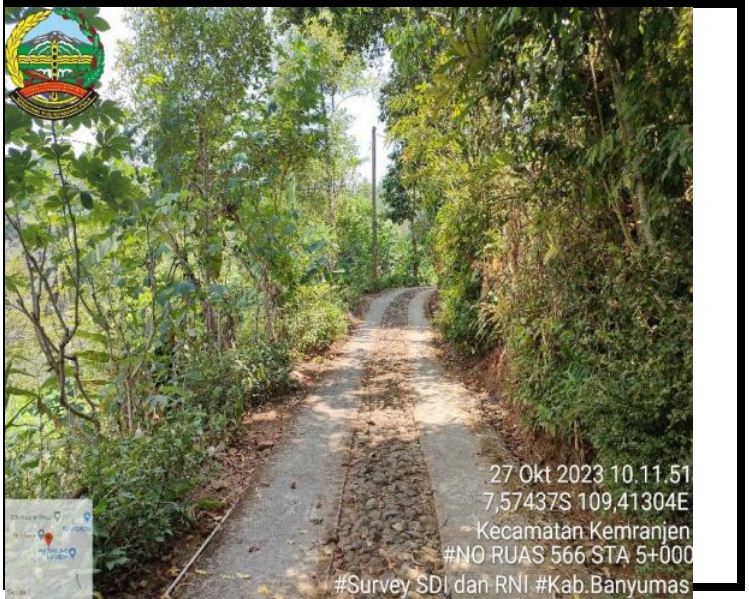
LOKASI : STA 5+000

27 Okt 2023 10.11.51  
7,57437S 109,41304E  
Kecamatan Kemranjen  
#NO RUAS 566 STA 5+000  
#Survey SDI dan RNI #Kab.Banyumas

KONDISI PERKERASAN : Rusak Berat

LEBAR PERKERASAN : 3 M

CATATAN : Beton

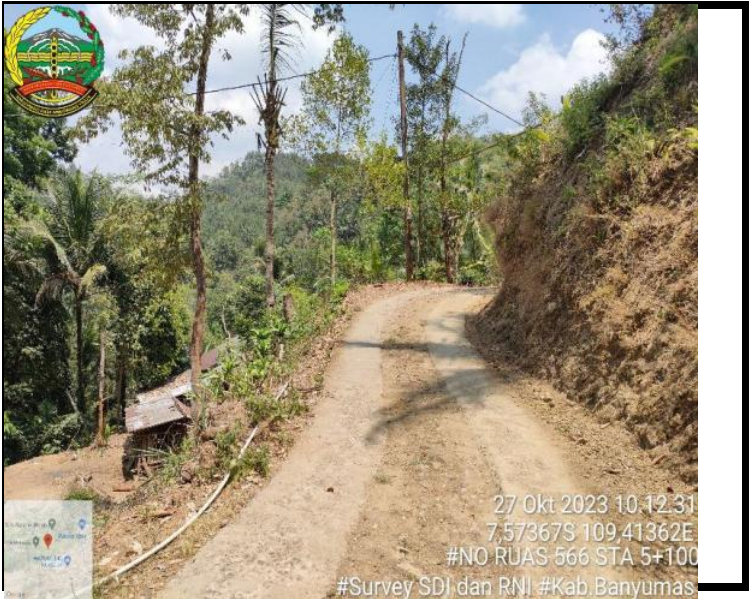
LOKASI : STA 5+100

27 Okt 2023 10.12.31  
7,57367S 109,41362E  
#NO RUAS 566 STA 5+100  
#Survey SDI dan RNI #Kab.Banyumas

KONDISI PERKERASAN : Rusak Berat

LEBAR PERKERASAN : 3 M

CATATAN : Beton

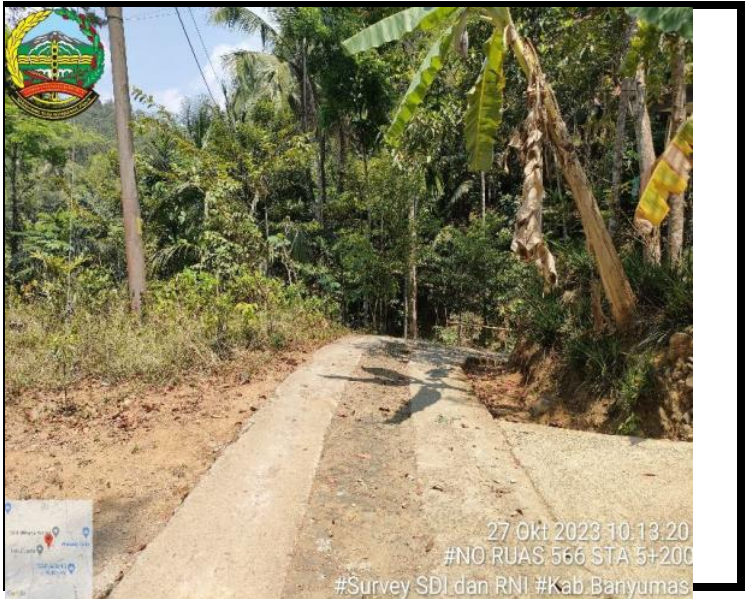
LOKASI : STA 5+200

27 Okt 2023 10.13.20  
#NO RUAS 566 STA 5+200  
#Survey SDI dan RNI #Kab.Banyumas

KONDISI PERKERASAN : Rusak Berat

LEBAR PERKERASAN : 3 M

CATATAN : Beton

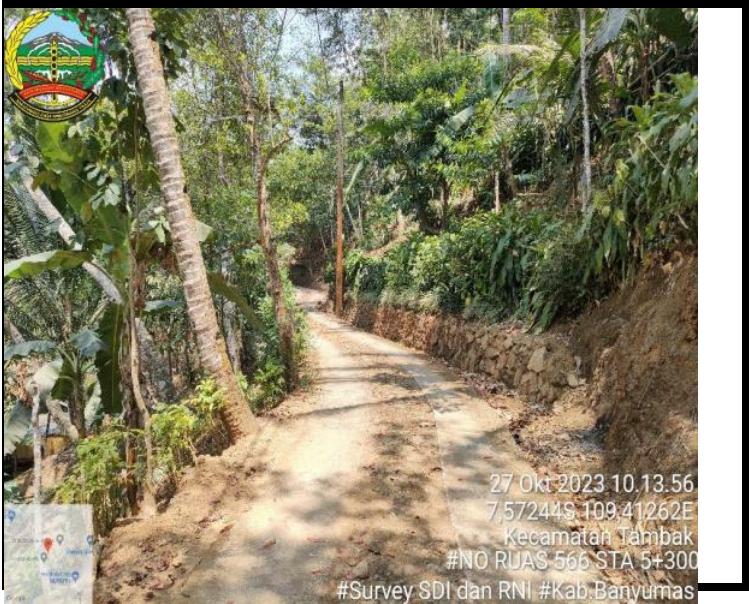
LOKASI : STA 5+300

KONDISI PERKERASAN : Rusak Berat

LEBAR PERKERASAN : 3 M

CATATAN : Beton

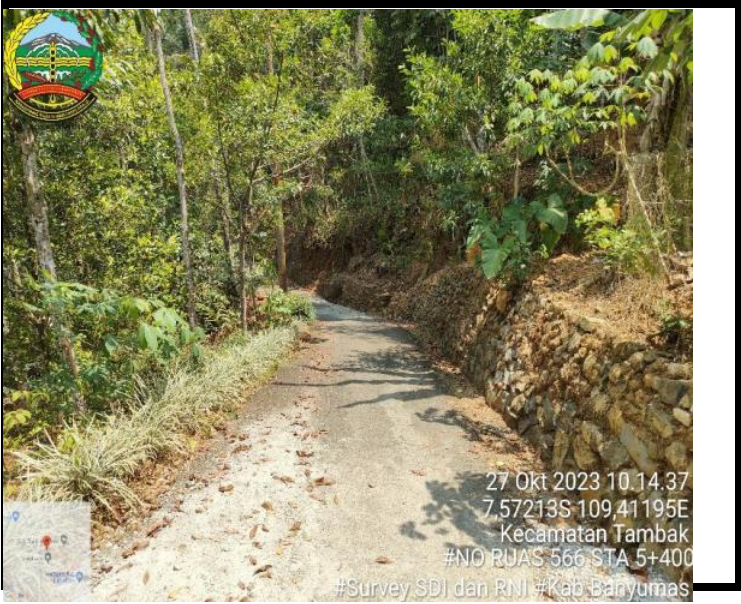
LOKASI : STA 5+400

KONDISI PERKERASAN : Rusak Ringan

LEBAR PERKERASAN : 3 M

CATATAN : Aspal

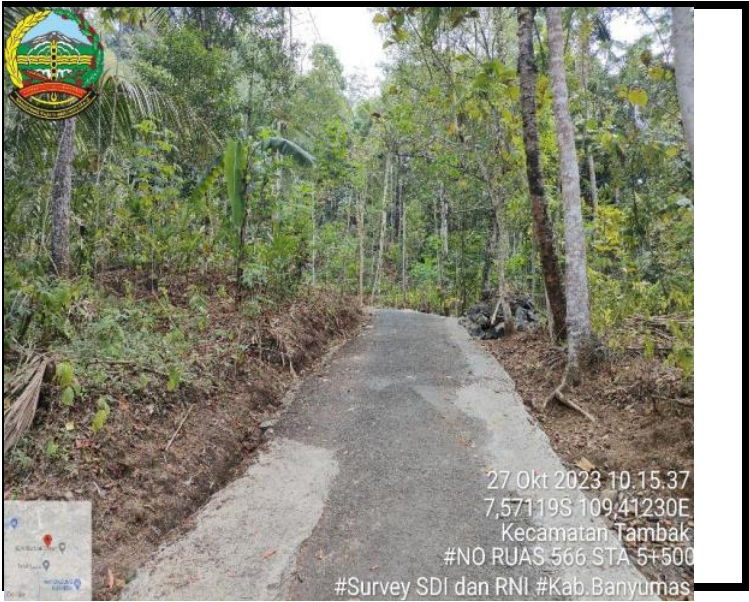
LOKASI : STA 5+500

KONDISI PERKERASAN : Rusak Ringan

LEBAR PERKERASAN : 3 M

CATATAN : Aspal

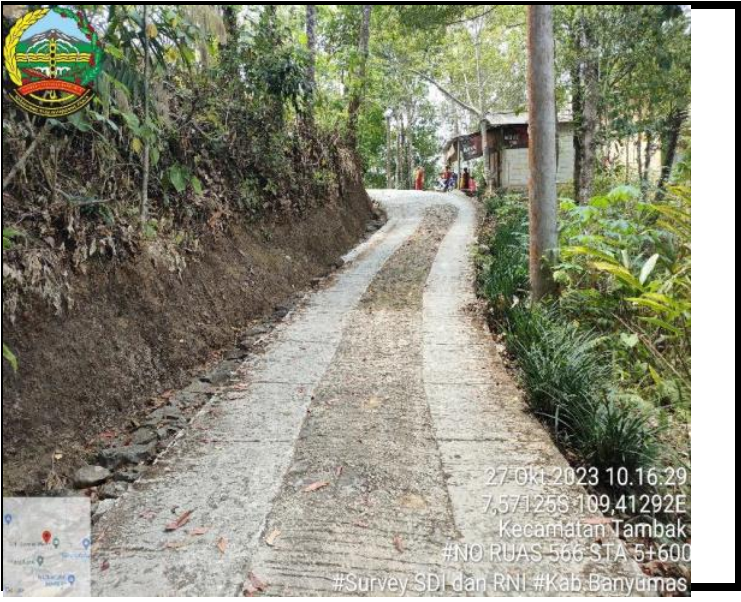
LOKASI : STA 5+600

KONDISI PERKERASAN : Rusak Berat

LEBAR PERKERASAN : 3 M

CATATAN : Beton

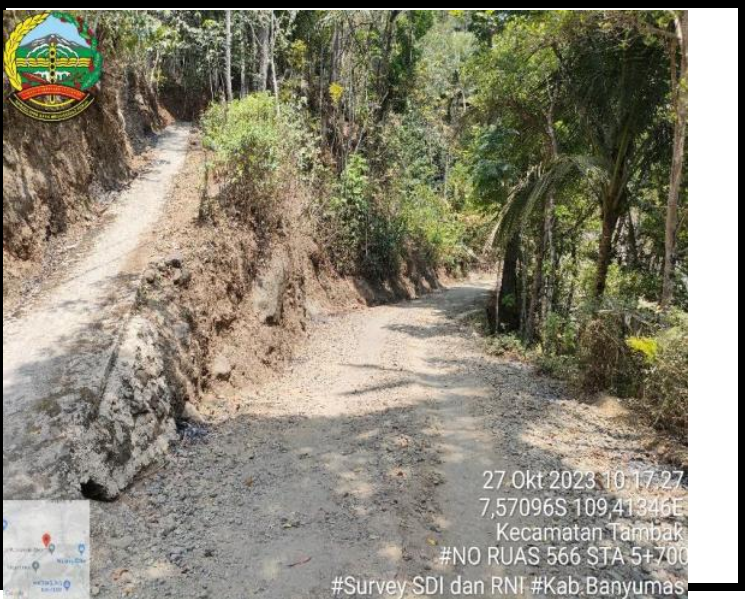
LOKASI : STA 5+700

KONDISI PERKERASAN : Rusak Berat

LEBAR PERKERASAN : 3 M

CATATAN : Kerikil

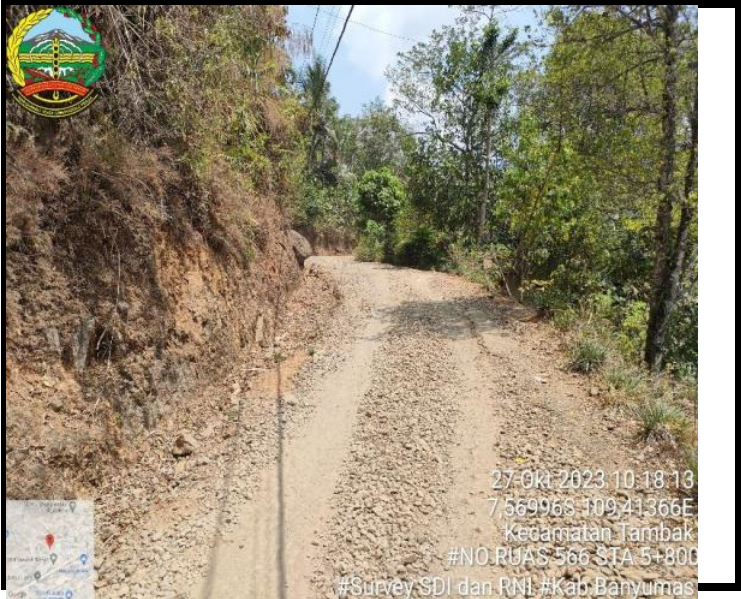
LOKASI : STA 5+800

KONDISI PERKERASAN : Rusak Berat

LEBAR PERKERASAN : 3 M

CATATAN : Kerikil

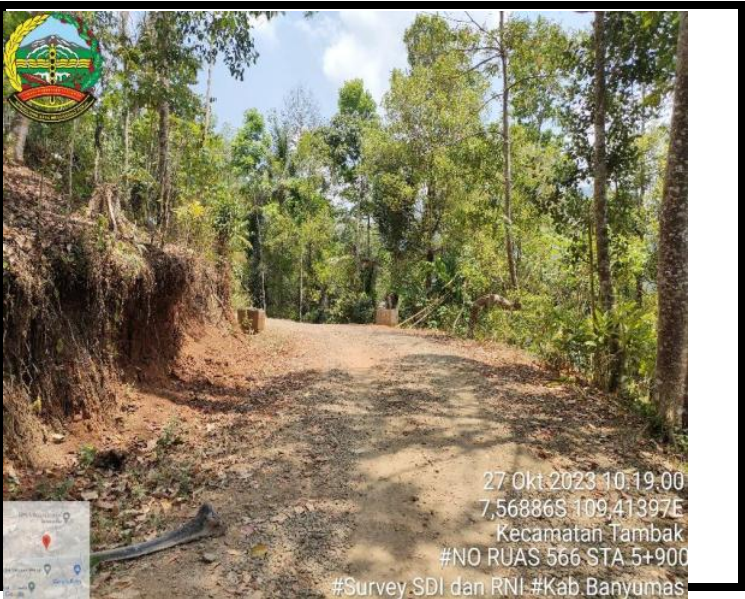
LOKASI : STA 5+900

KONDISI PERKERASAN : Rusak Berat

LEBAR PERKERASAN : 3 M

CATATAN : Kerikil

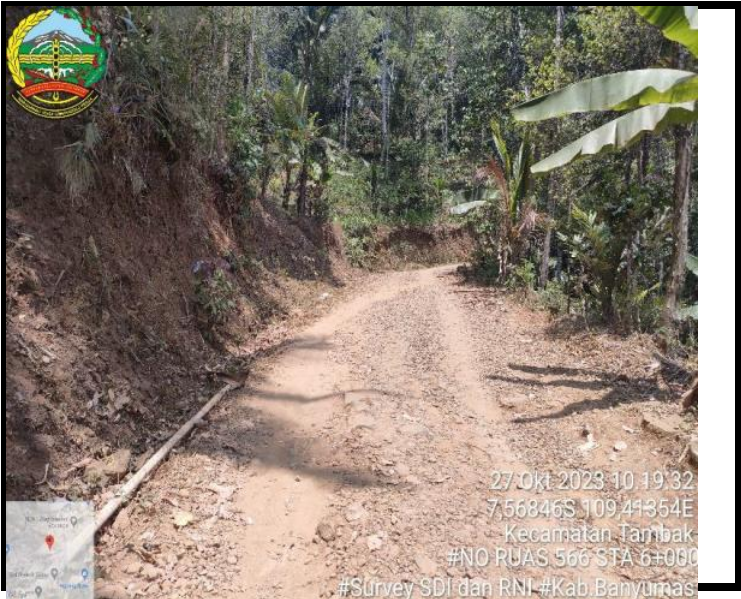
LOKASI : STA 6+000

KONDISI PERKERASAN : Rusak Berat

LEBAR PERKERASAN : 3 M

CATATAN : Kerikil

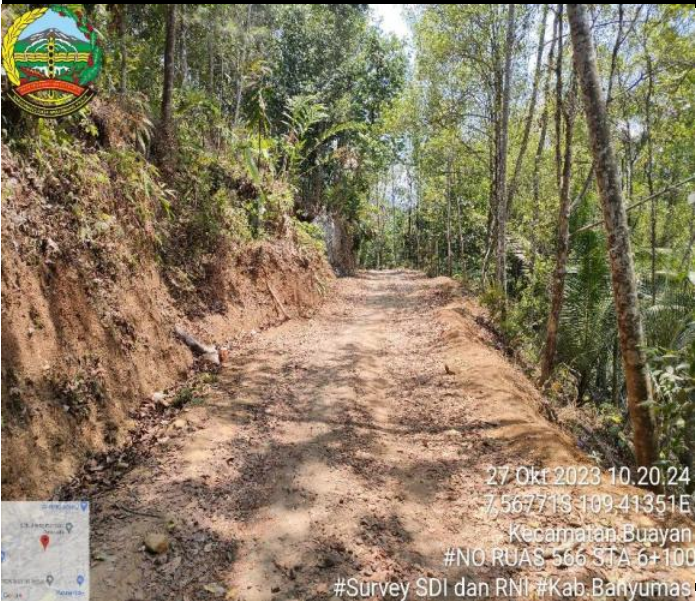
LOKASI : STA 6+100

27 Okt 2023 10.20.24  
7,56771S 109,41351E  
Kecamatan Buayan  
#NO RUAS 566 STA 6+100  
#Survey SDI dan RNI #Kab.Banyumas

KONDISI PERKERASAN : Rusak Berat

LEBAR PERKERASAN : 3 M

CATATAN : Kerikil

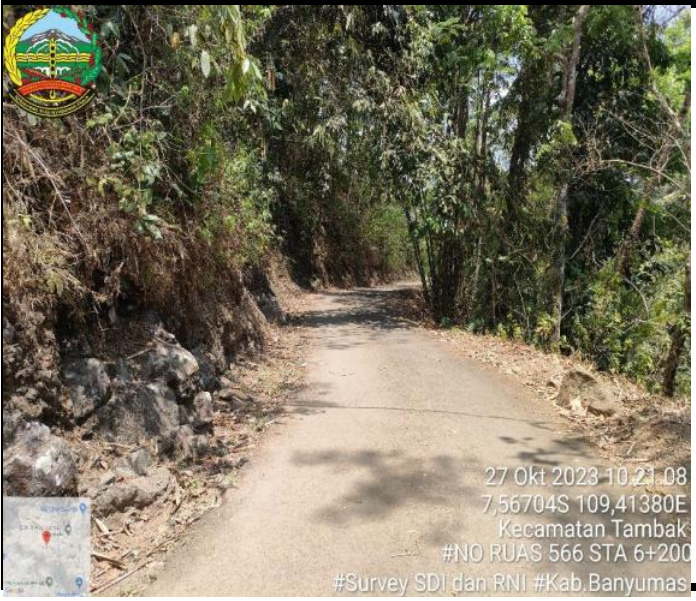
LOKASI : STA 6+200

27 Okt 2023 10.21.08  
7,56704S 109,41380E  
Kecamatan Tambak  
#NO RUAS 566 STA 6+200  
#Survey SDI dan RNI #Kab.Banyumas

KONDISI PERKERASAN : Sedang

LEBAR PERKERASAN : 2,5 M

CATATAN : Aspal

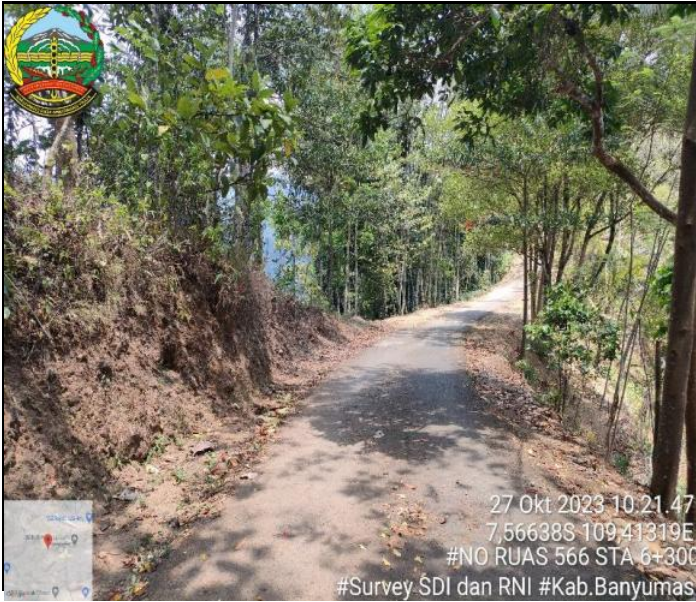
LOKASI : STA 6+300

27 Okt 2023 10.21.47  
7,56638S 109,41319E  
#NO RUAS 566 STA 6+300  
#Survey SDI dan RNI #Kab.Banyumas

KONDISI PERKERASAN : Sedang

LEBAR PERKERASAN : 2,5 M

CATATAN : Aspal

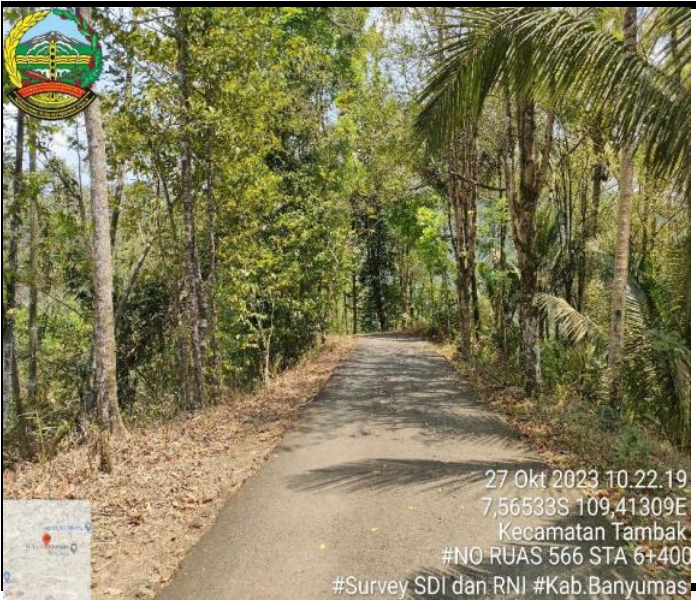
LOKASI : STA 6+400

27 Okt 2023 10.22.19  
7,56533S 109,41309E  
Kecamatan Tambak  
#NO RUAS 566 STA 6+400  
#Survey SDI dan RNI #Kab.Banyumas

KONDISI PERKERASAN : Sedang

LEBAR PERKERASAN : 2,5 M

CATATAN : Aspal

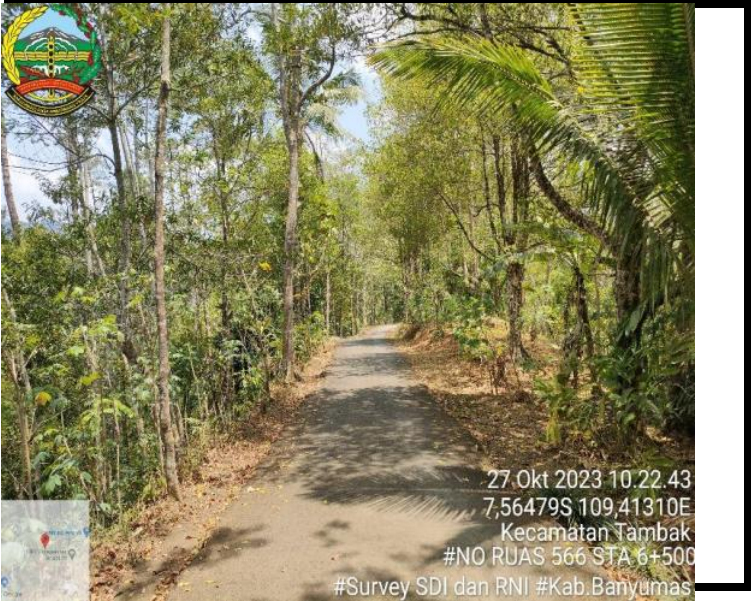
LOKASI : STA 6+500

27 Okt 2023 10.22.43  
7,56479S 109,41310E  
Kecamatan Tambak  
#NO RUAS 566 STA 6+500  
#Survey SDI dan RNI #Kab.Banyumas

KONDISI PERKERASAN : Baik

LEBAR PERKERASAN : 2,5 M

CATATAN : Aspal

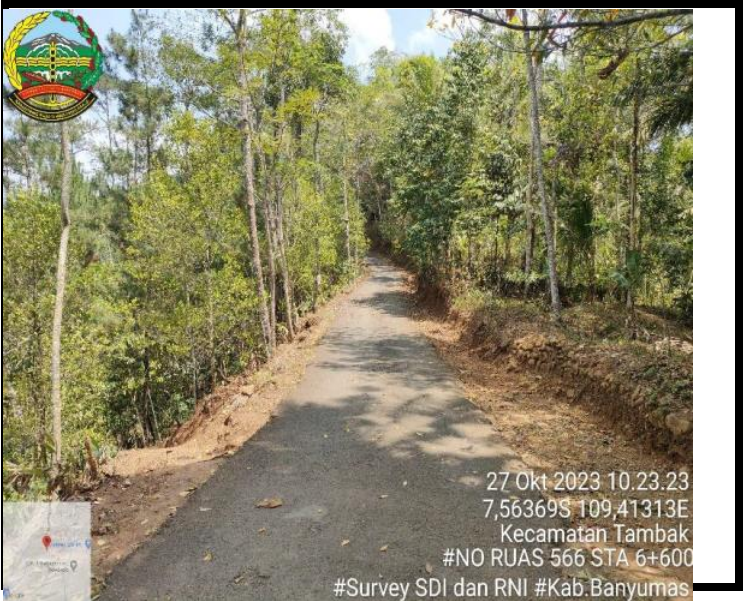
LOKASI : STA 6+600

27 Okt 2023 10.23.23  
7,56369S 109,41313E  
Kecamatan Tambak  
#NO RUAS 566 STA 6+600  
#Survey SDI dan RNI #Kab.Banyumas

KONDISI PERKERASAN : Sedang

LEBAR PERKERASAN : 2,5 M

CATATAN : Aspal

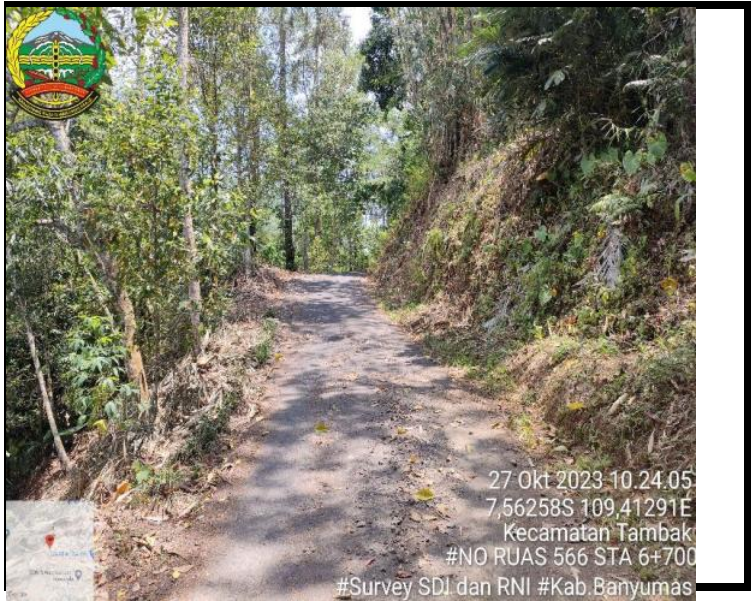
LOKASI : STA 6+700

27 Okt 2023 10.24.05  
7,56258S 109,41291E  
Kecamatan Tambak  
#NO RUAS 566 STA 6+700  
#Survey SDI dan RNI #Kab.Banyumas

KONDISI PERKERASAN : Rusak Berat

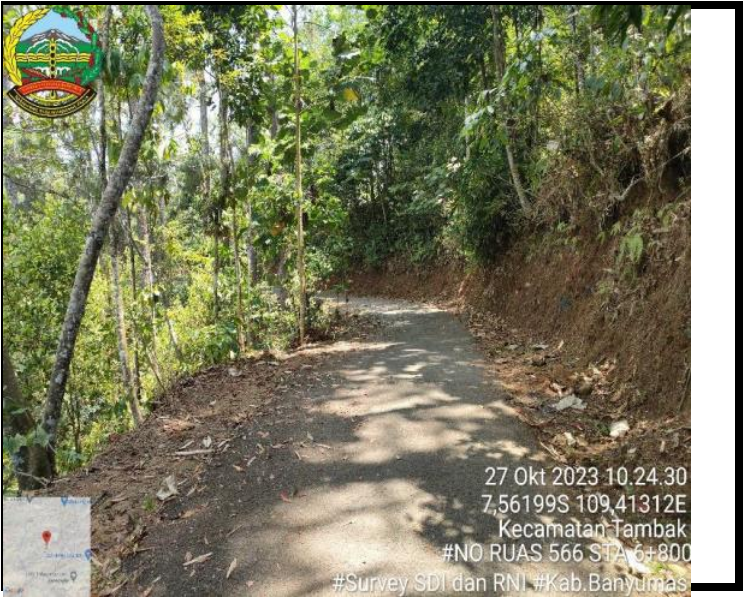
27 Okt 2023 10.24.30  
7,56199S 109,41312E  
Kecamatan Tambak  
#NO RUAS 566 STA 6+800  
#Survey SDI dan RNI #Kab.Banyumas

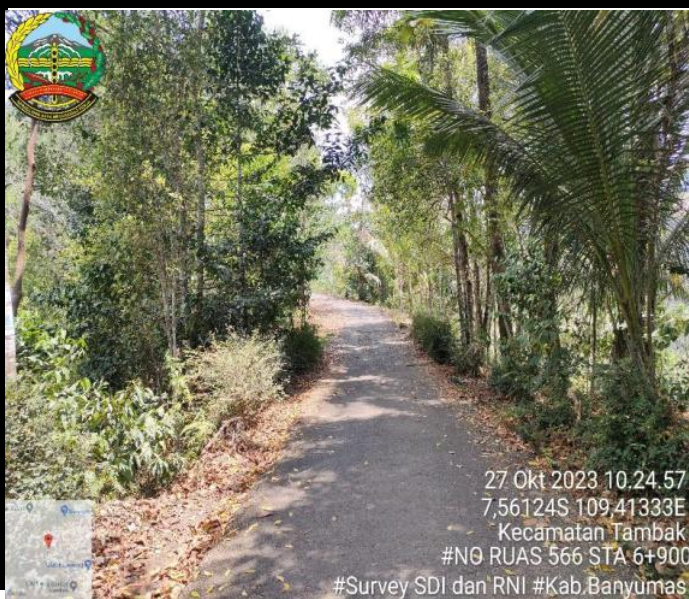
27 Okt 2023 10.24.57  
7,56124S 109,41333E  
Kecamatan Tambak  
#NO RUAS 566 STA 6+900  
#Survey SDI dan RNI #Kab.Banyumas

LOKASI : STA 6+900

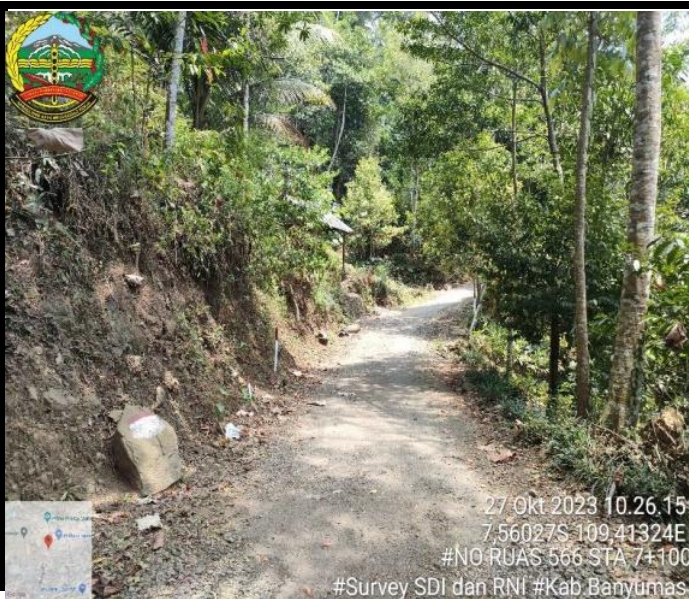
27 Okt 2023 10.26.15  
7,56027S 109,41324E  
#NO RUAS 566 STA 7+100  
#Survey SDI dan RNI #Kab.Banyumas

LOKASI : STA 7+100

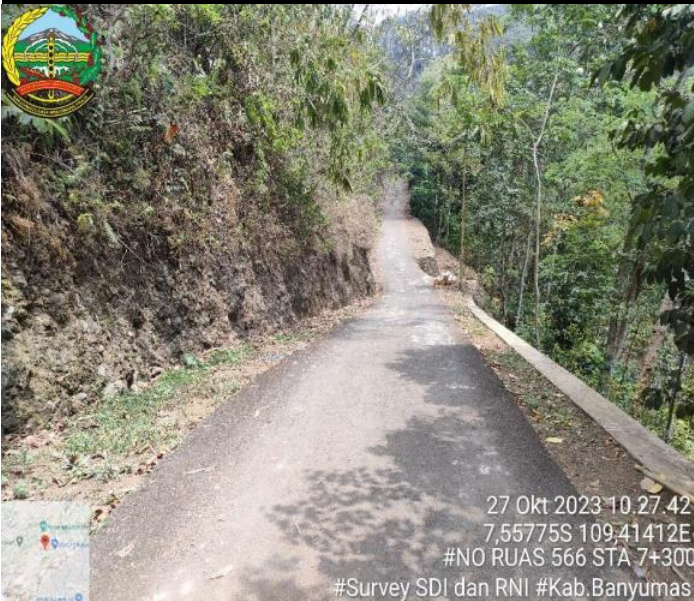
27 Okt 2023 10:27:42  
7,55775S 109,41412E  
#NO RUAS 566 STA 7+300  
#Survey SDI dan RNI #Kab.Banyumas

LOKASI : STA 7+300

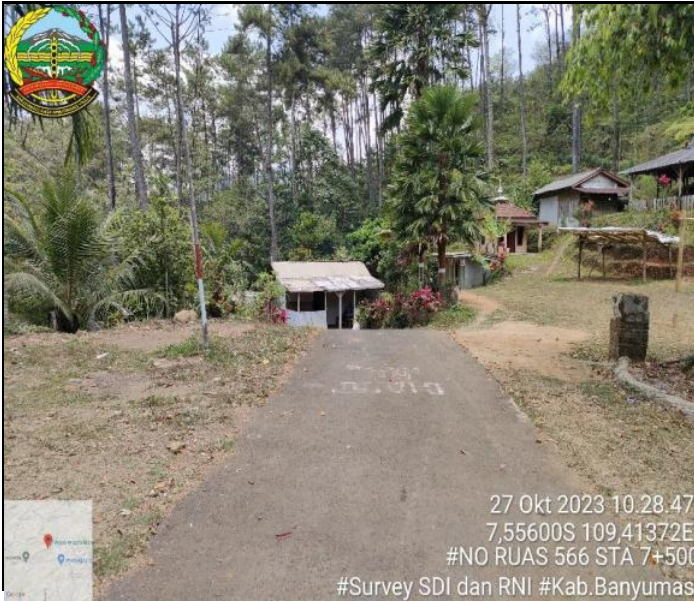
LOKASI : STA 7+500

27 Okt 2023 10:28:47  
7,55600S 109,41372E  
#NO RUAS 566 STA 7+500  
#Survey SDI dan RNI #Kab.Banyumas

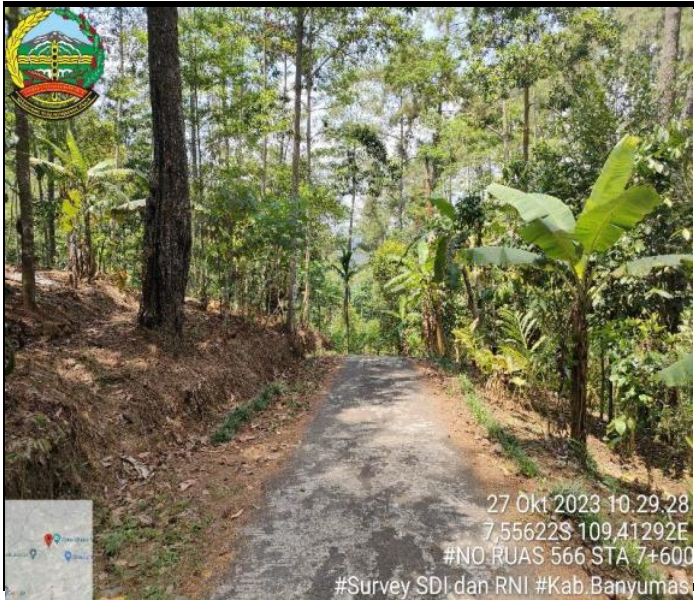
27 Okt 2023 10:29:28  
7,55622S 109,41292E  
#NO RUAS 566 STA 7+600  
#Survey SDI dan RNI #Kab.Banyumas

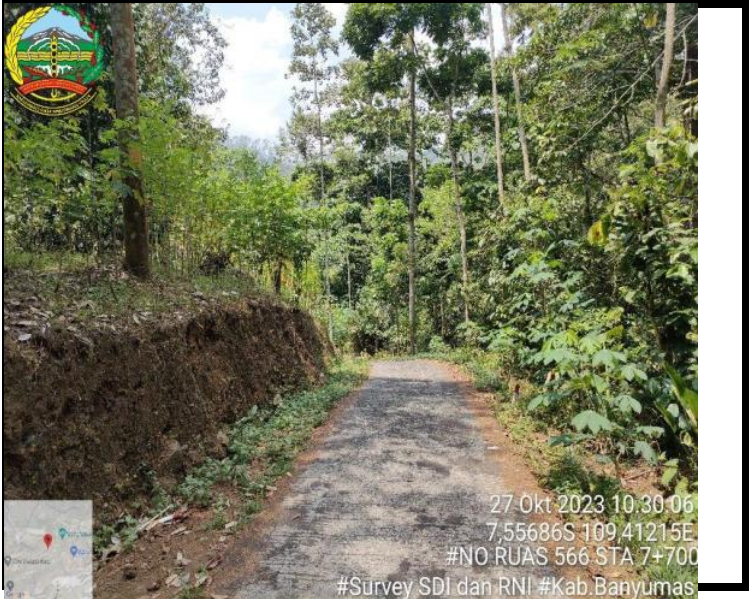
LOKASI : STA 7+700

KONDISI PERKERASAN : Rusak Ringan

LEBAR PERKERASAN : 2,5 M

CATATAN : Beton

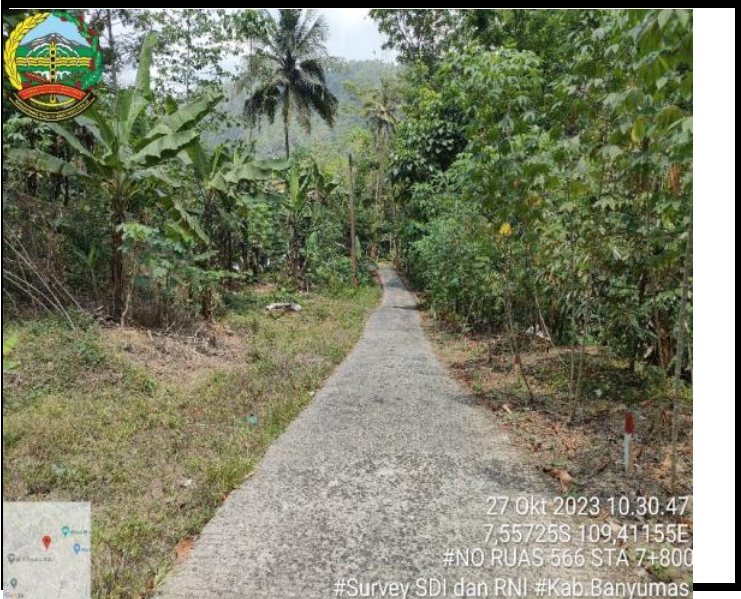
LOKASI : STA 7+800

KONDISI PERKERASAN : Rusak Ringan

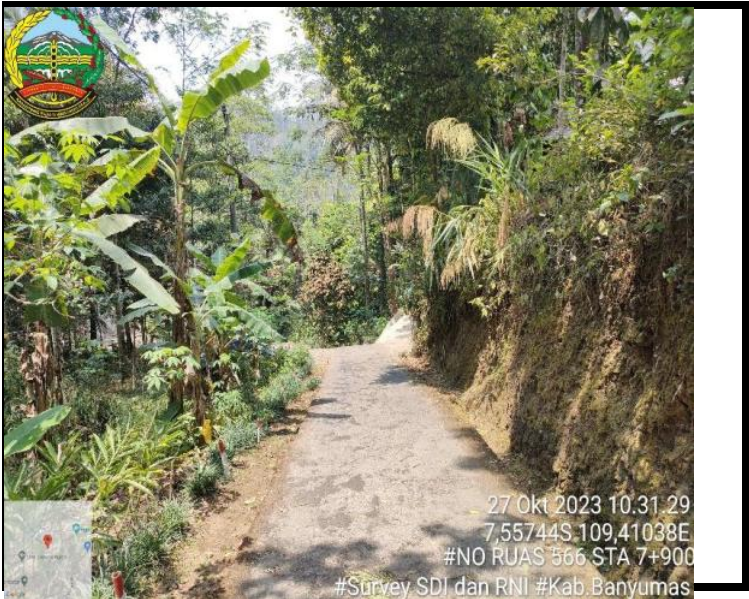
LOKASI : STA 7+900

KONDISI PERKERASAN : Rusak Ringan

LEBAR PERKERASAN : 2,5 M

CATATAN : Beton

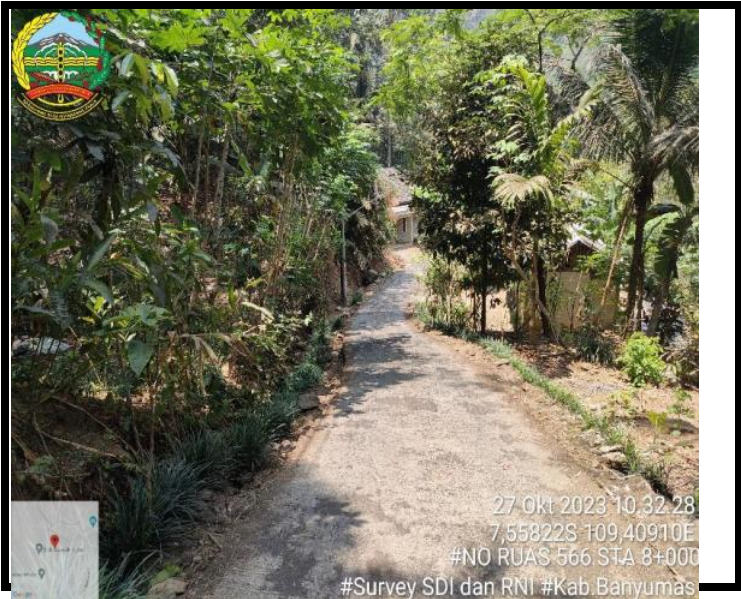
LOKASI : STA 8+000

KONDISI PERKERASAN : Rusak Ringan

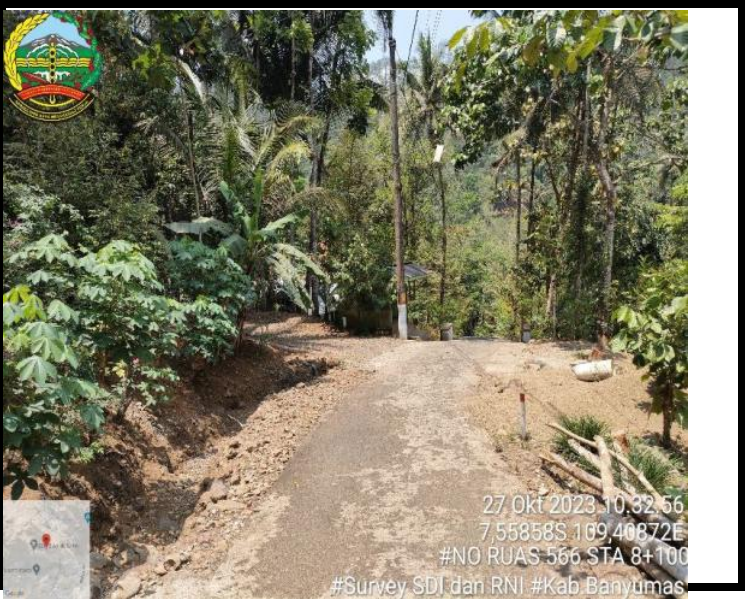
LOKASI : STA 8+100

KONDISI PERKERASAN : Rusak Ringan

LEBAR PERKERASAN : 2,5 M

CATATAN : Beton

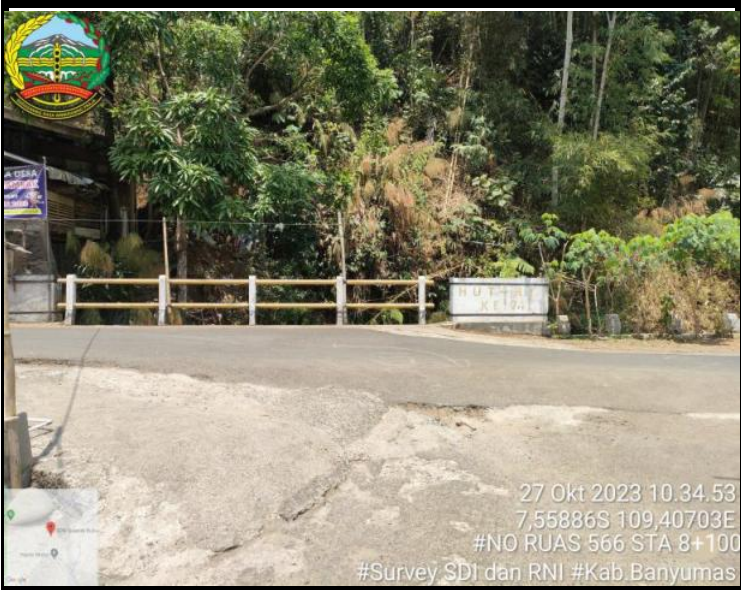
LOKASI : STA 8+100

KONDISI PERKERASAN : Rusak Ringan

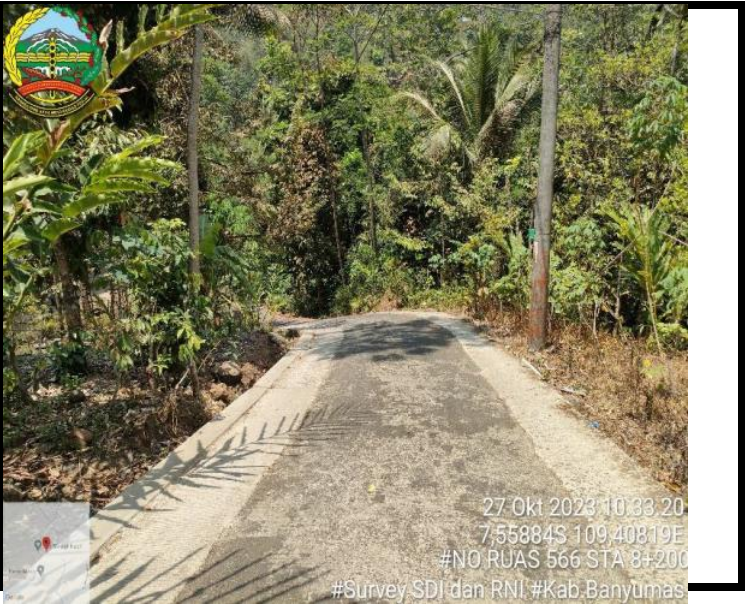
LOKASI : STA 8+200

KONDISI PERKERASAN : Rusak Ringan

LEBAR PERKERASAN : 3 M

CATATAN : Aspal

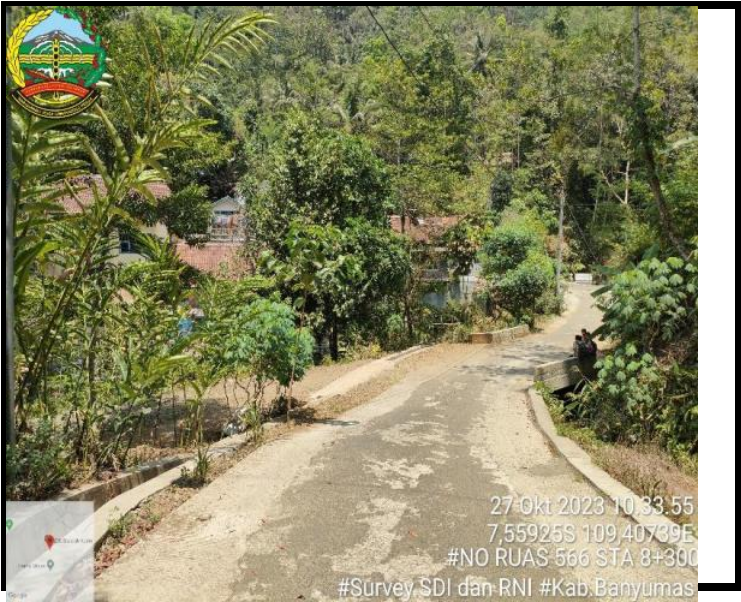
LOKASI : STA 8+300

KONDISI PERKERASAN : Rusak Ringan

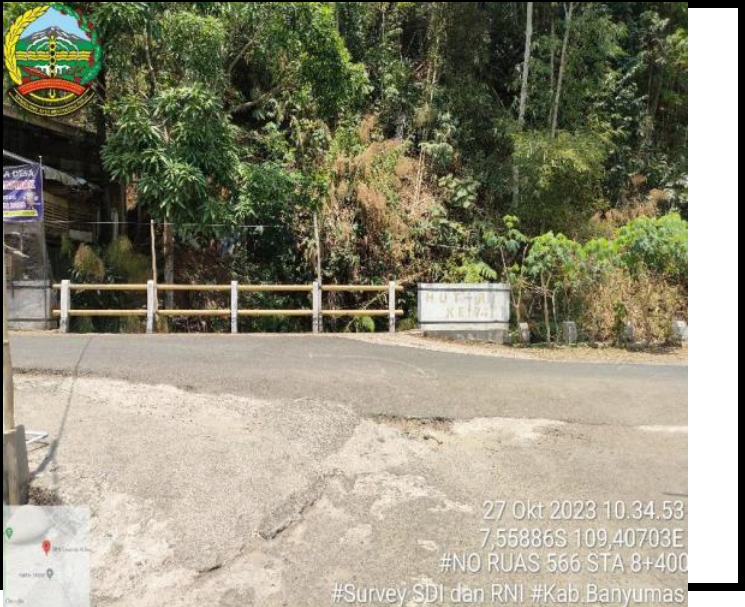
LOKASI :               STA               8+400

KONDISI PERKERASAN               :               Rusak Ringan
